## Inname rapport

Order nummer: 0000000826110-NL876  
 Inspectie locatie: Veluwezoom 4 , 1327 AG ALMERE  
 Inspectie datum: 04.03.2025  
 Kenteken: G-402-VZ

#### Tesla Model 3;Sedan;Electric;Automatic;Blue

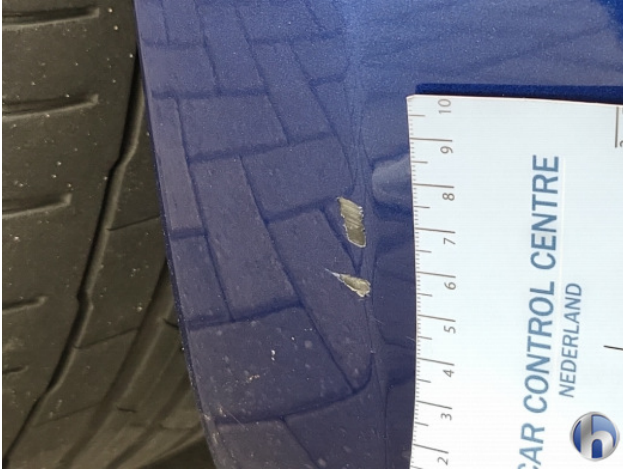
1. Achterbumper  
Schaafplek - Spot Repair/Deelreparatie

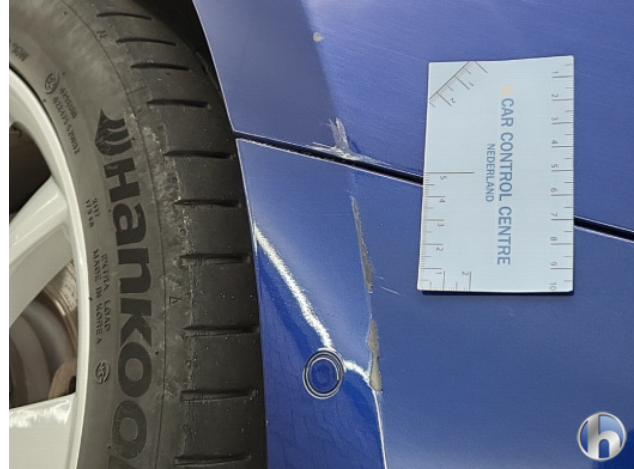
1. Achterbumper  
Schaafplek - Spot Repair/Deelreparatie

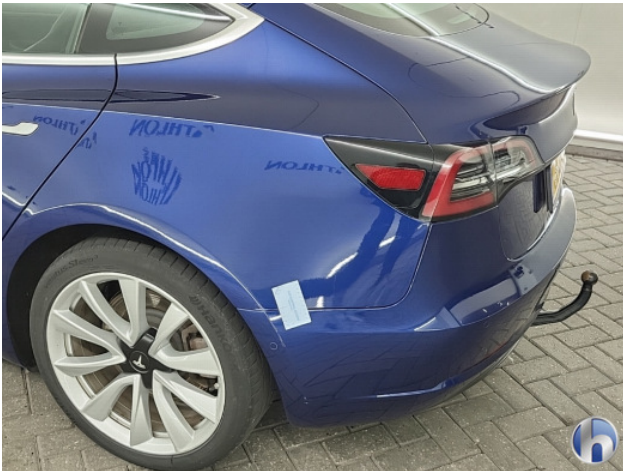
1. Achterbumper  
Schaafplek - Spot Repair/Deelreparatie

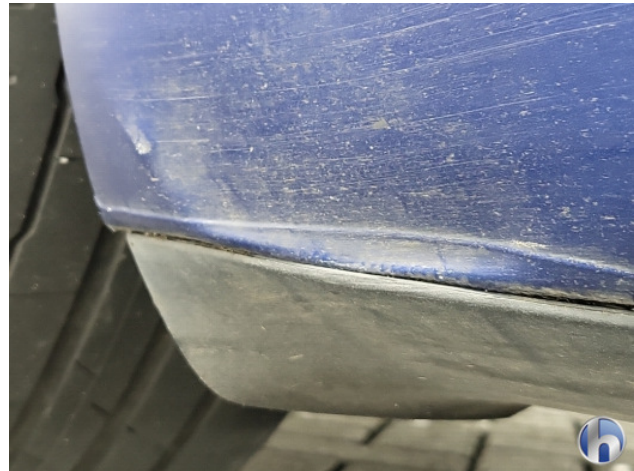
2. Dorpel - rechts  
Deuk/deuken - Herstellen

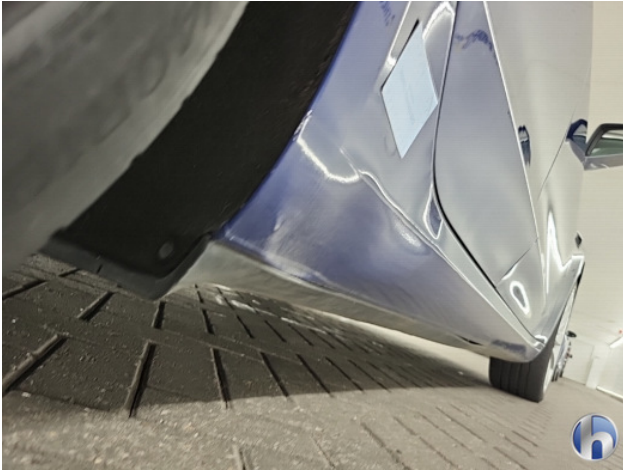
2. Dorpel - rechts  
Deuk/deuken - Herstellen

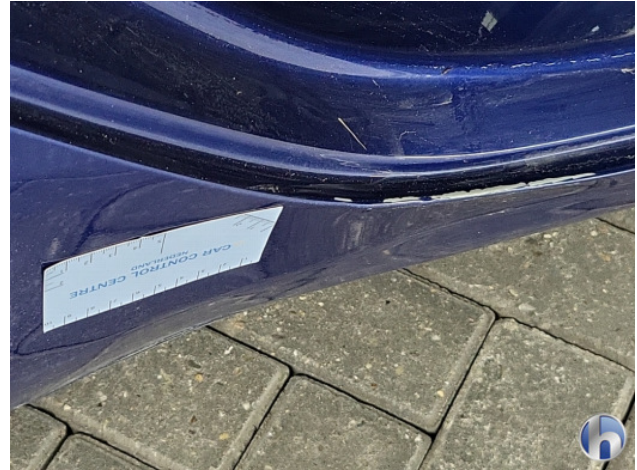
2. Dorpel - rechts  
Deuk/deuken - Herstellen

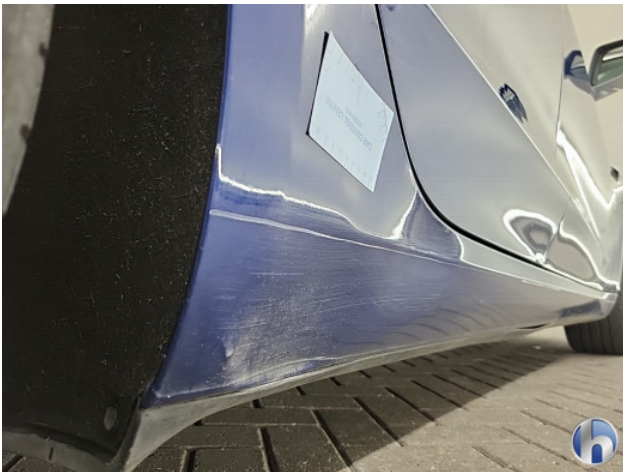
2. Dorpel - rechts  
Deuk/deuken - Herstellen

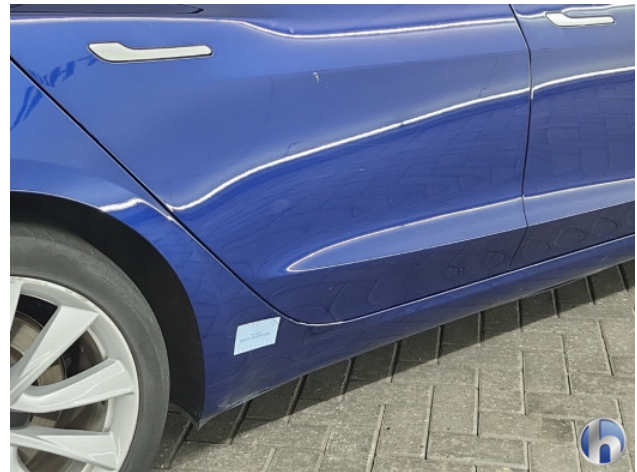
2. Dorpel - rechts  
Deuk/deuken - Herstellen

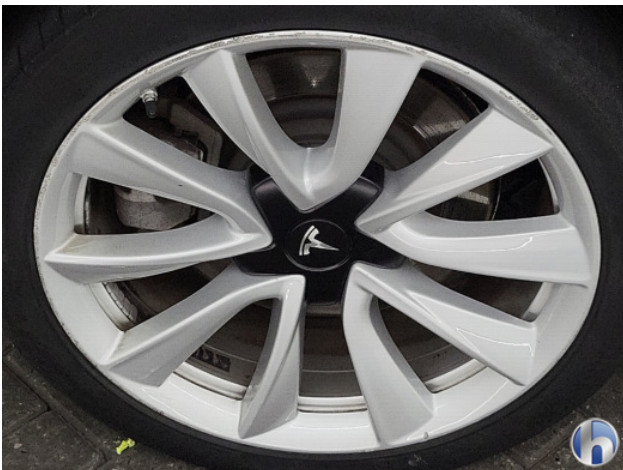
3. Velg voor - rechts  
Beschadigd - Herstellen

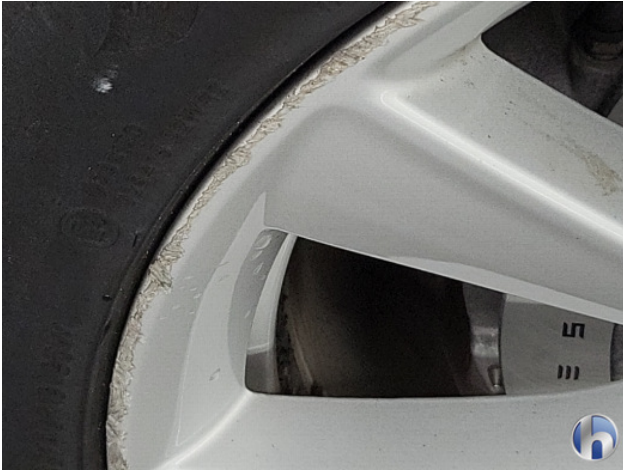
3. Velg voor - rechts  
**Beschadigd - Herstellen**

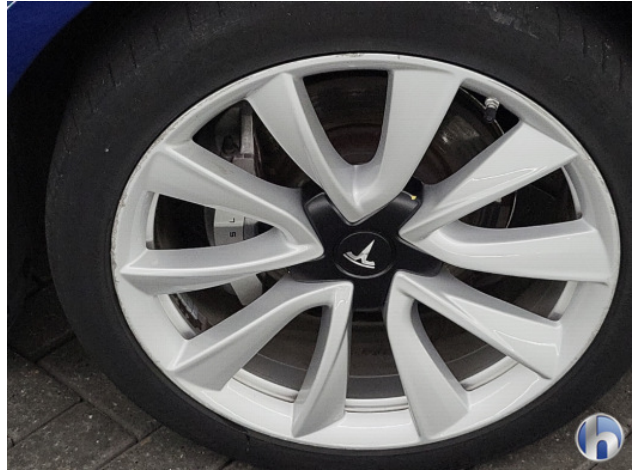
3. Velg voor - rechts  
**Beschadigd - Herstellen**

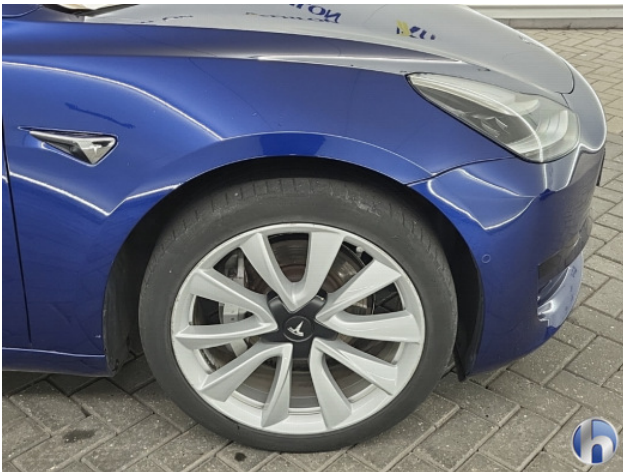
3. Velg voor - rechts  
**Beschadigd - Herstellen**

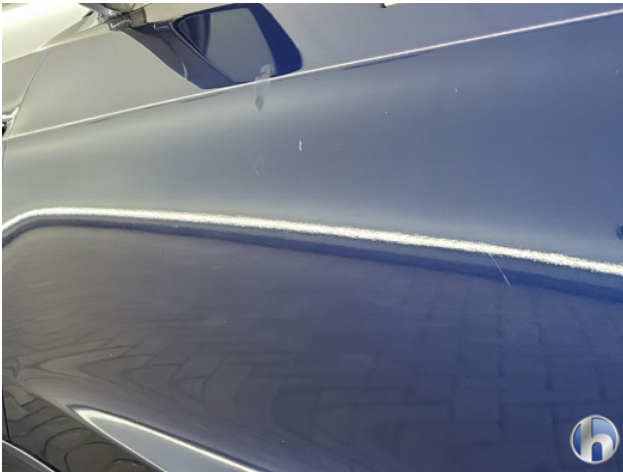
1. oneffenheden lakwerk  
**Gebruikssporen - Aanvaardbaar**

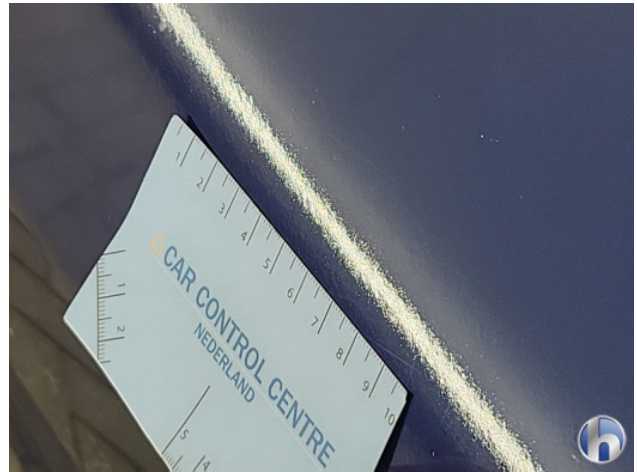
1. oneffenheden lakwerk  
**Gebruikssporen - Aanvaardbaar**

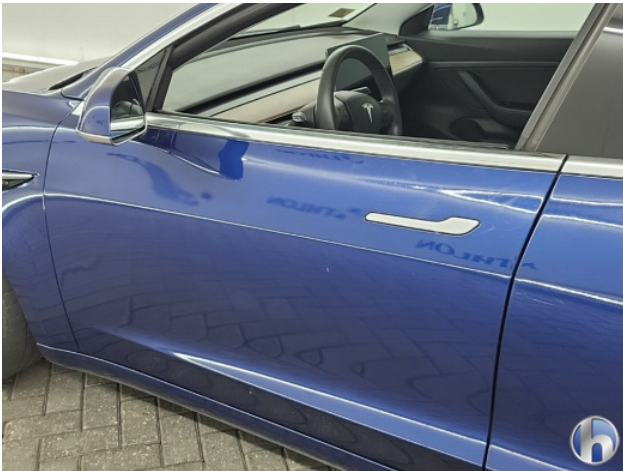
1. oneffenheden lakwerk  
**Gebruikssporen - Aanvaardbaar**

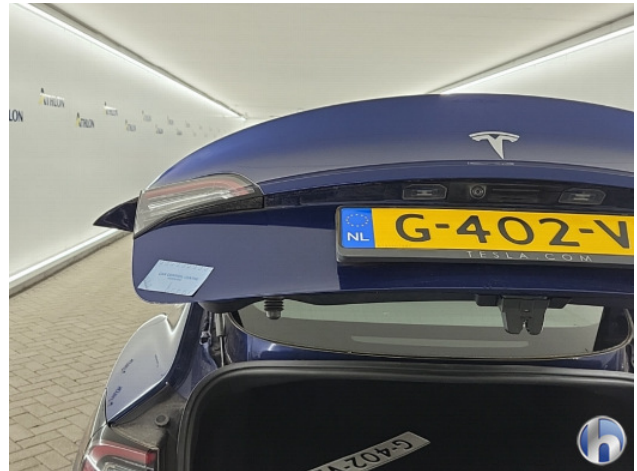
2. diverse  
**Gebruikssporen - Aanvaardbaar**

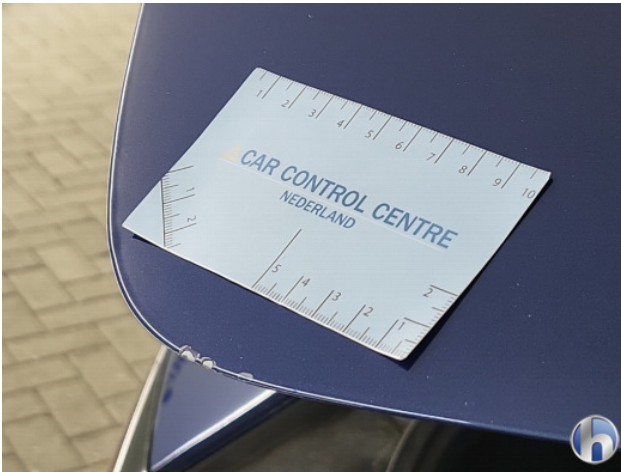
2. diverse  
Gebruikssporen - Aanvaardbaar

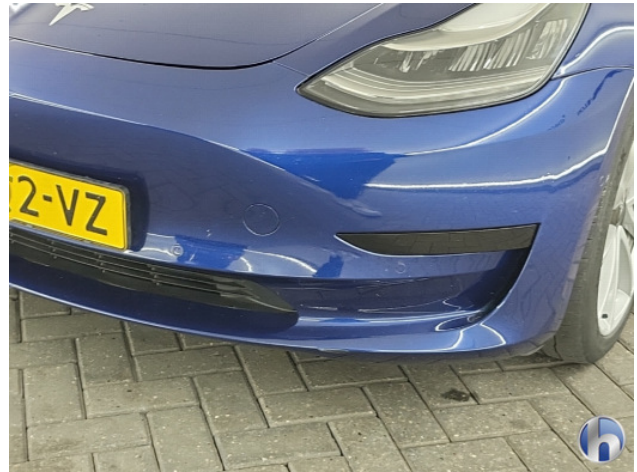
2. diverse  
Gebruikssporen - Aanvaardbaar

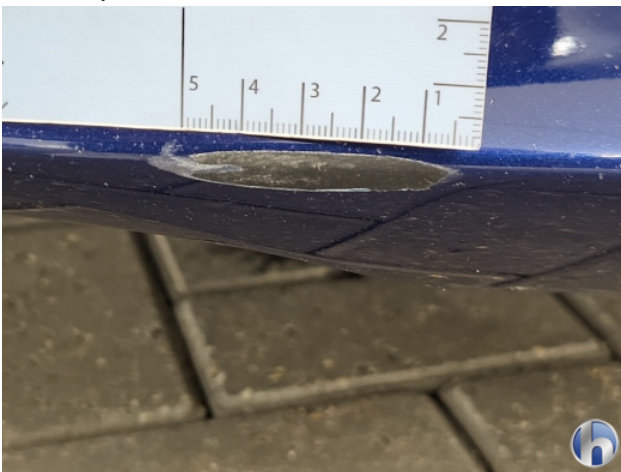
2. diverse  
Gebruikssporen - Aanvaardbaar

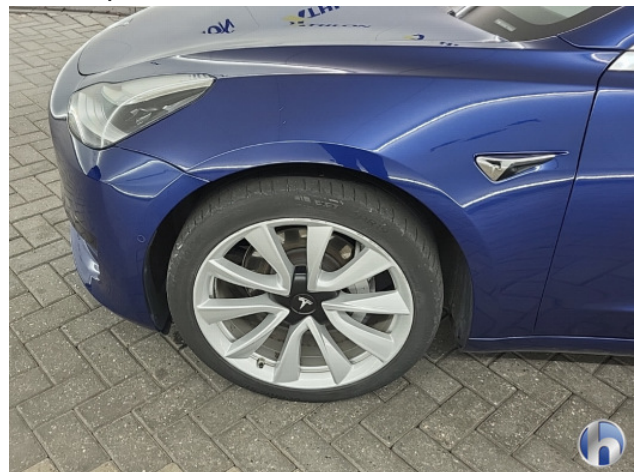
2. diverse  
Gebruikssporen - Aanvaardbaar

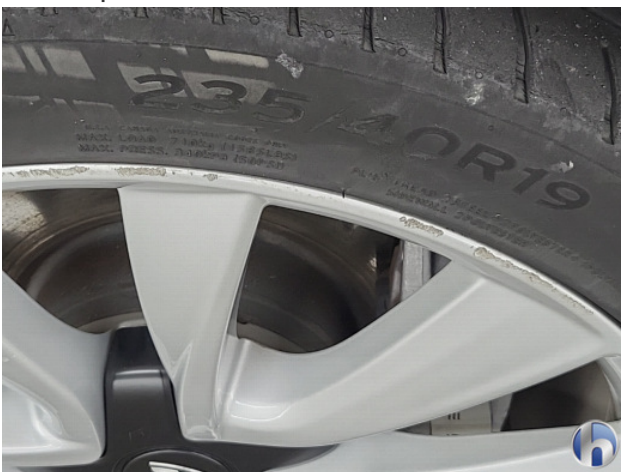
2. diverse  
Gebruikssporen - Aanvaardbaar

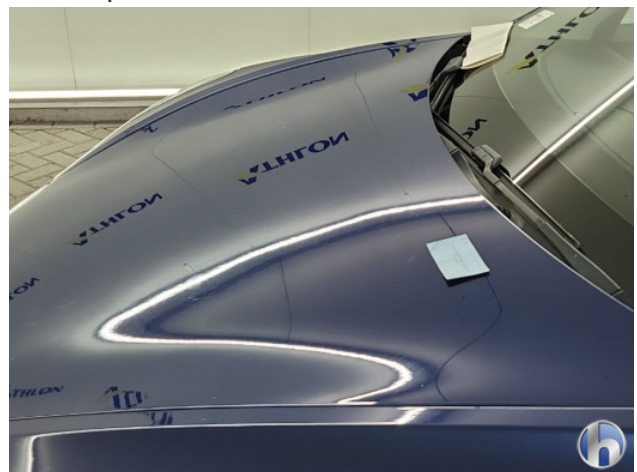
2. diverse  
Gebruikssporen - Aanvaardbaar

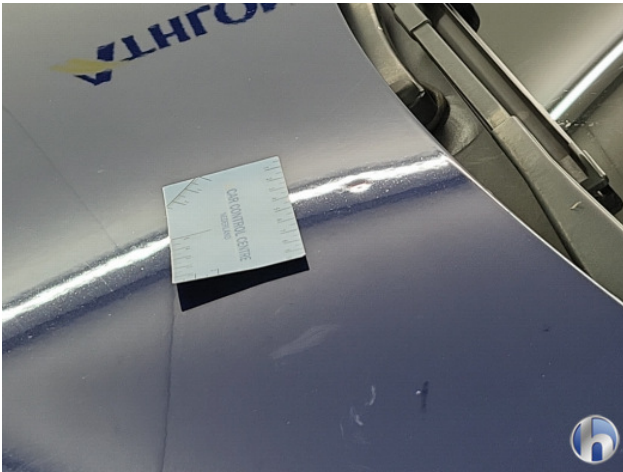
2. diverse  
**Gebruikssporen - Aanvaardbaar**

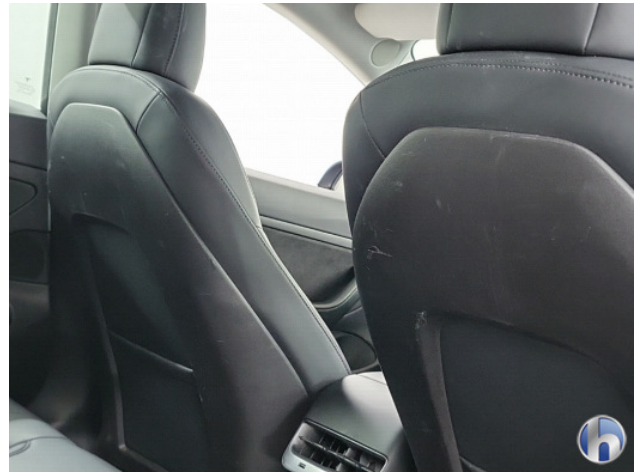
2. diverse  
**Gebruikssporen - Aanvaardbaar**
