## Inname rapport

Order nummer: 0000000807176-NL876  
 Inspectie locatie: Veluwezoom 4 , 1327 AG ALMERE  
 Inspectie datum: 09.12.2024  
 Kenteken: SN-294-K

#### Subaru Forester;Terreinwagen;Petrol;Automatic;

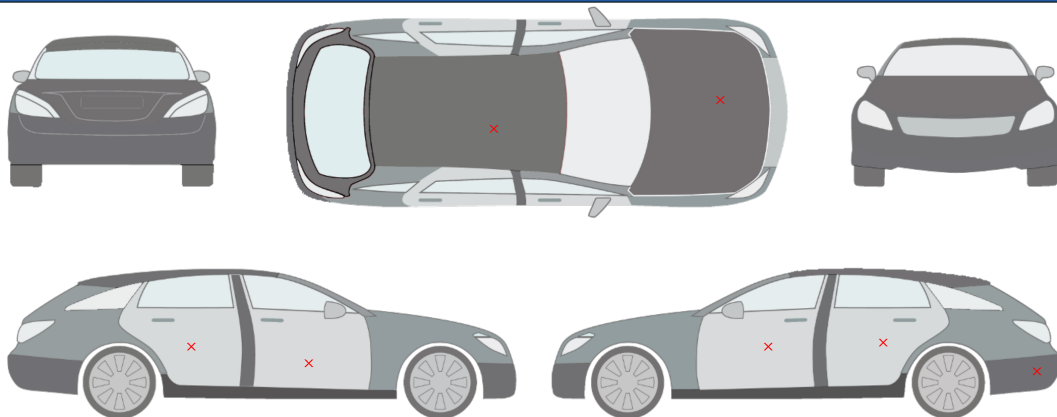
- 1.) Dak | Hagelschade
- 2.) Motorkap | Deuk/deuken
- 3.) Portier voor - links | Deuk/deuken
- 4.) Portier achter - links | Deuk/deuken
- 5.) Achterbumper | Krassen
- 6.) Portier achter - rechts | Deuk/deuken
- 7.) Portier voor - rechts | Deuk/deuken
- 8.) diverse | Gebruikssporen

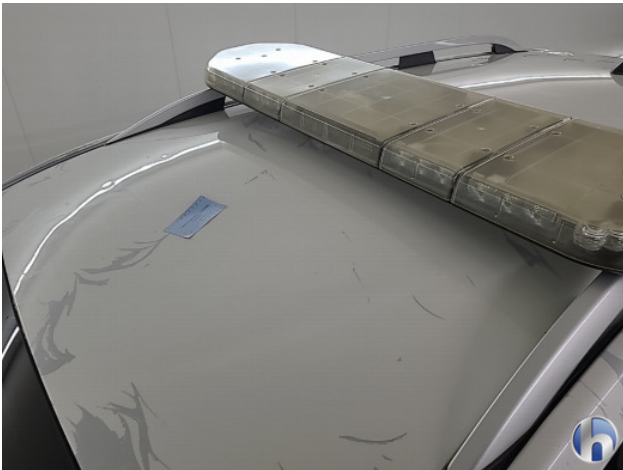
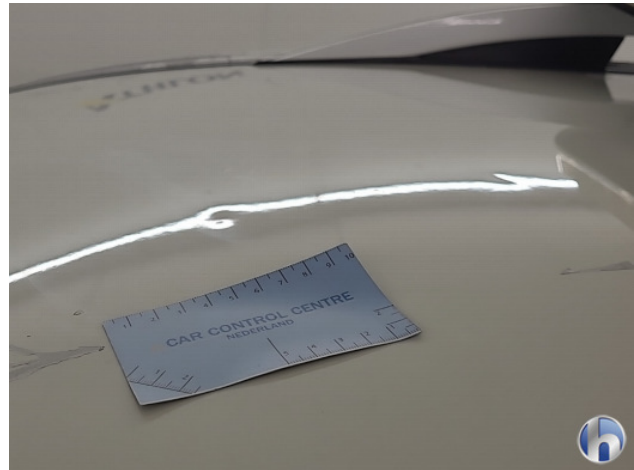
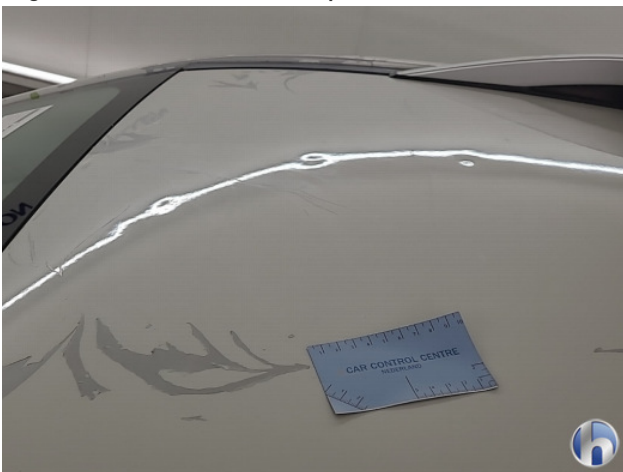
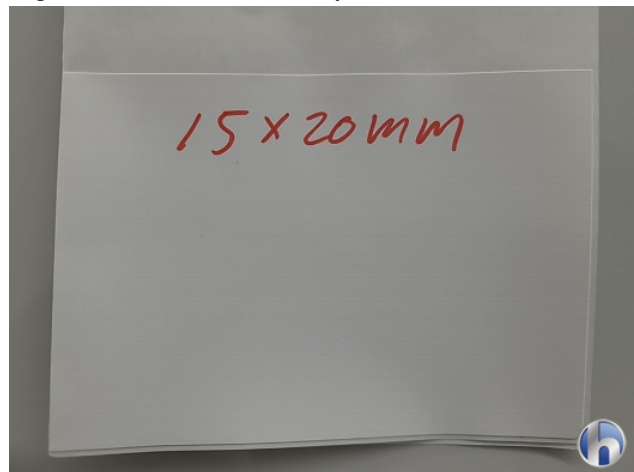
1. Dak  
Hagelschade - Herstellen zonder spuiten

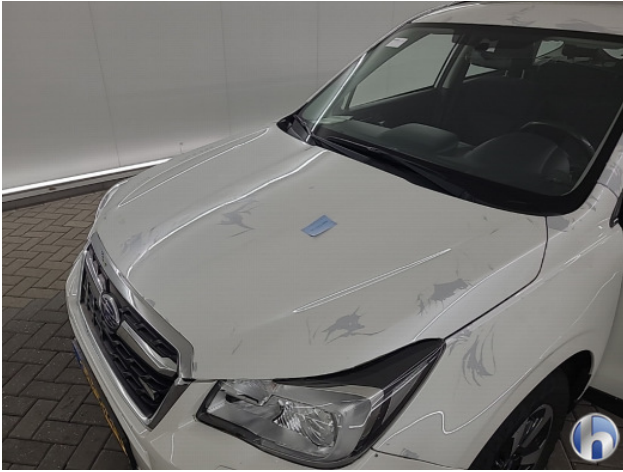
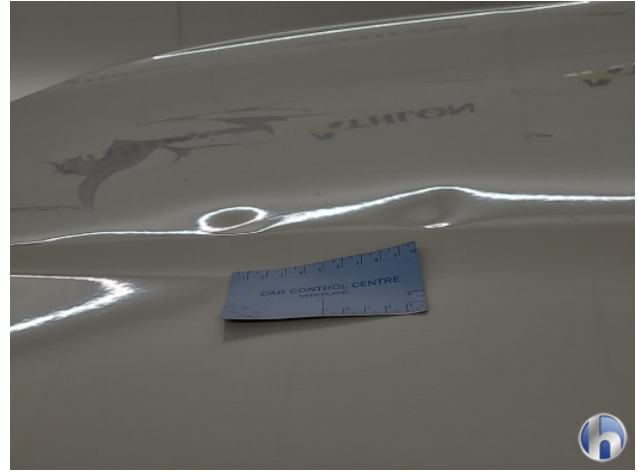
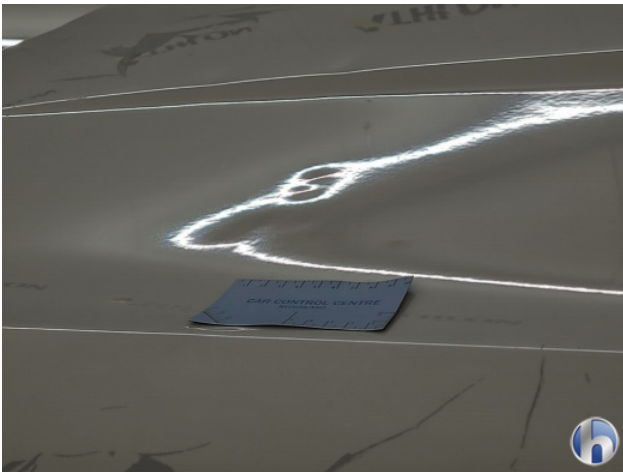
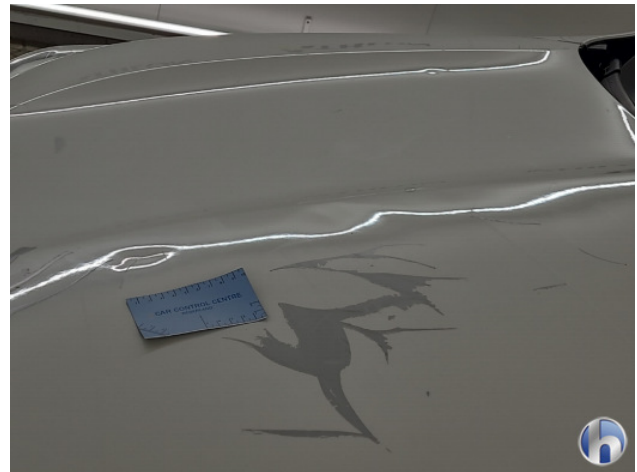
2. Motorkap  
Deuk/deuken - Herstellen

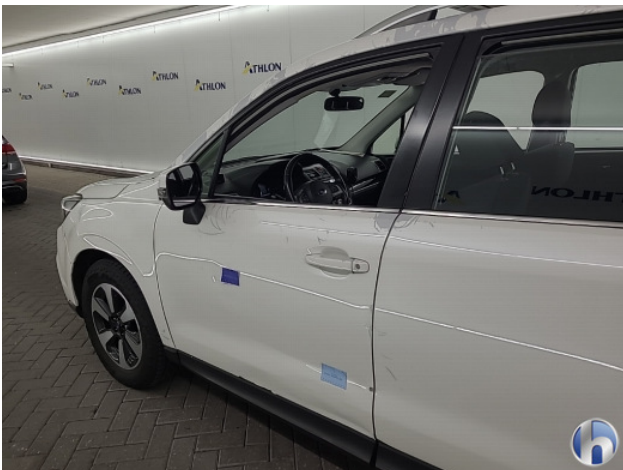
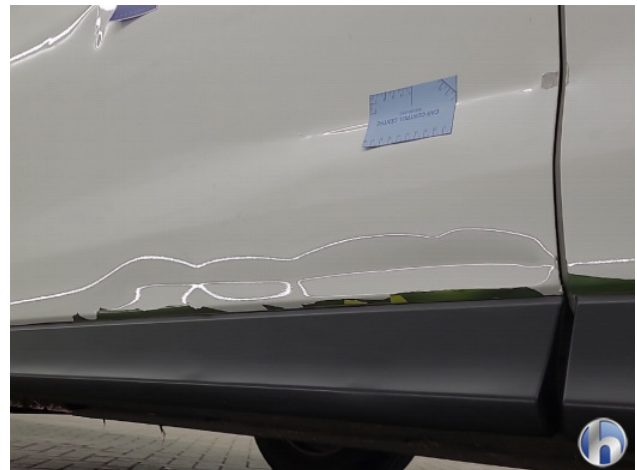
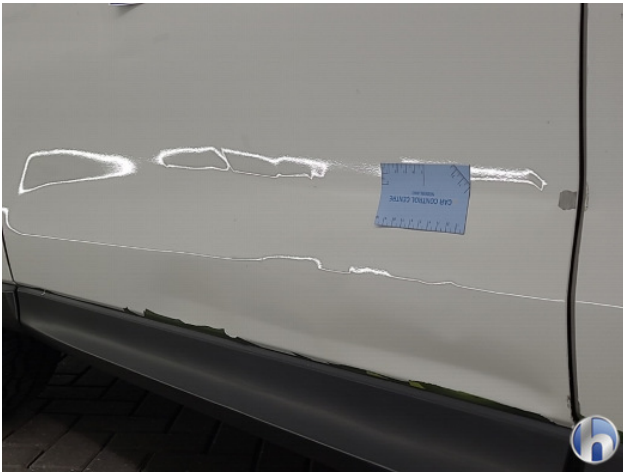
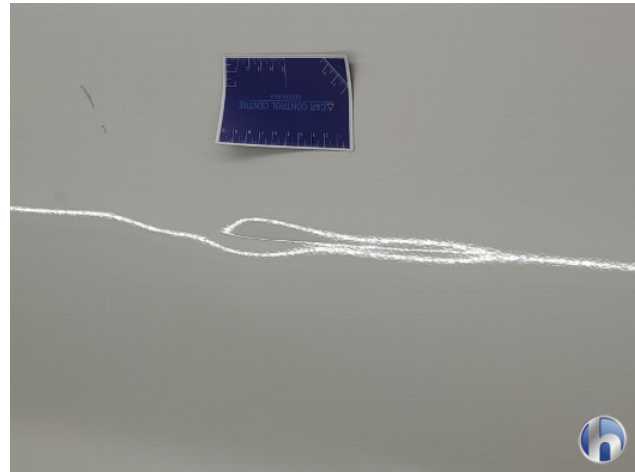
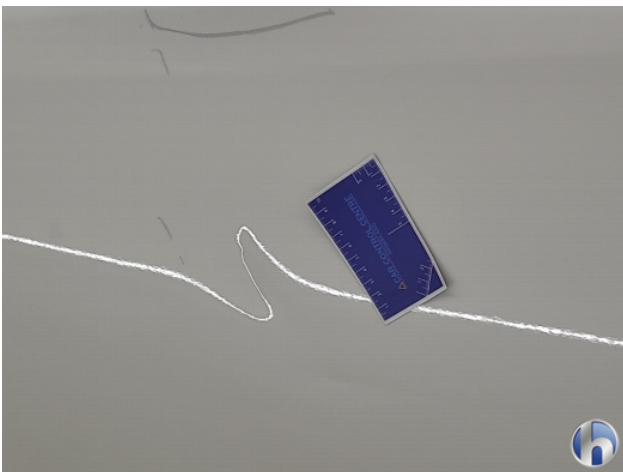
3. Portier voor - links  
Deuk/deuken - Herstellen

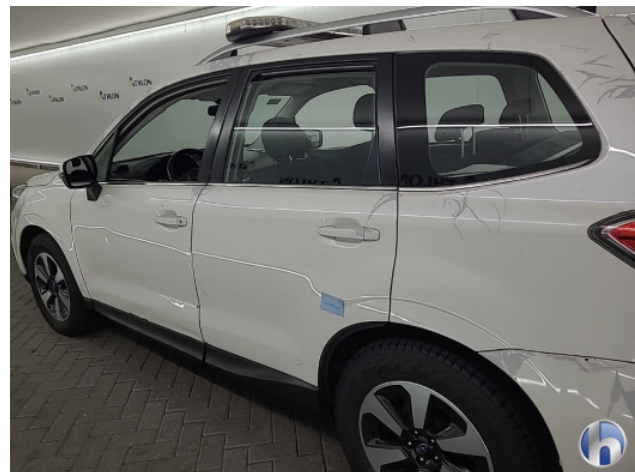
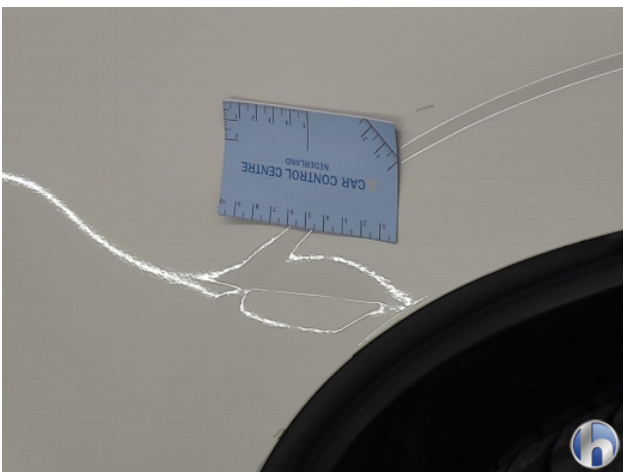
4. Portier achter - links  
**Deuk/deuken - Herstellen**

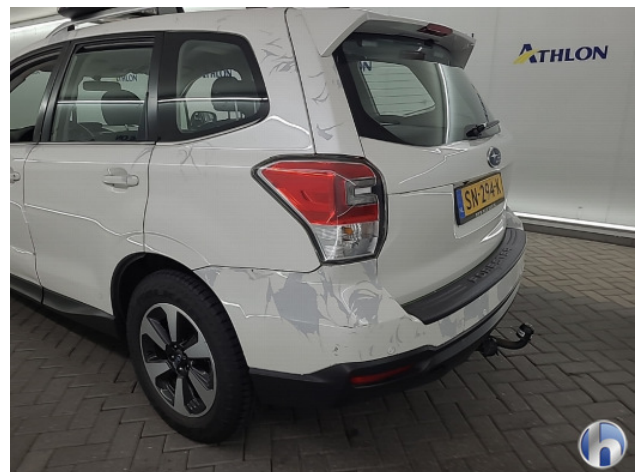
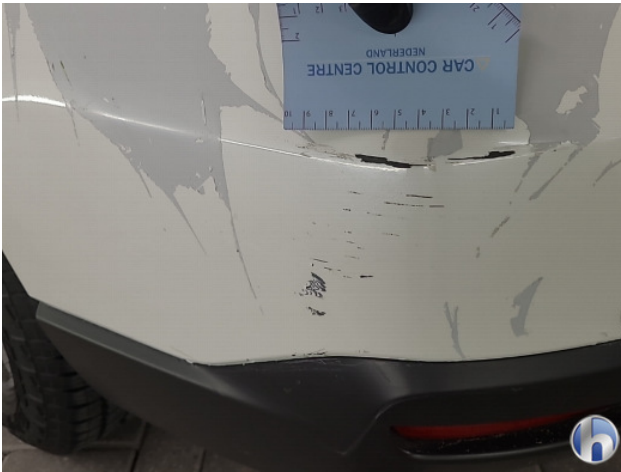
5. Achterbumper  
**Krassen - Spot Repair/Deelreparatie**

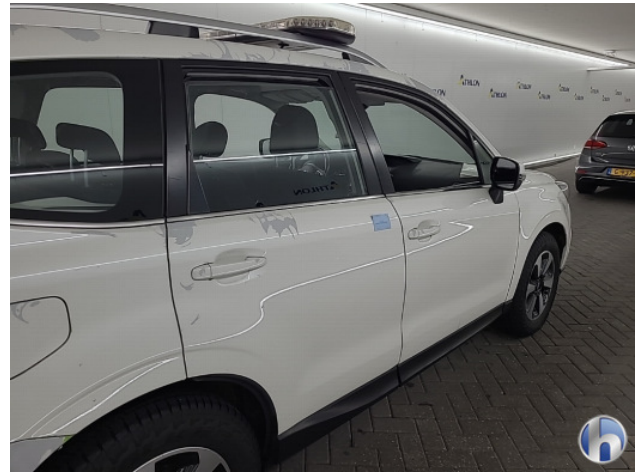
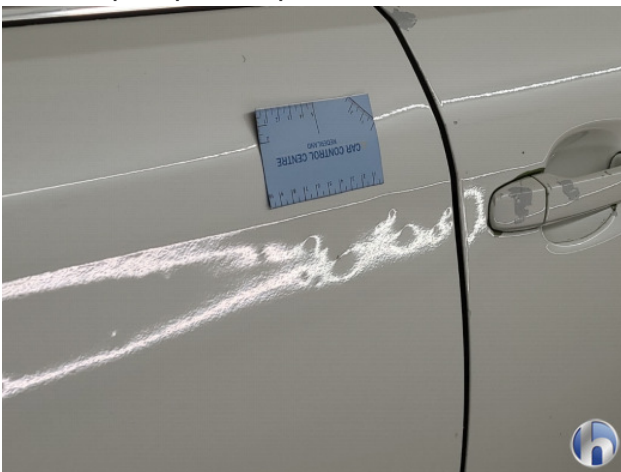
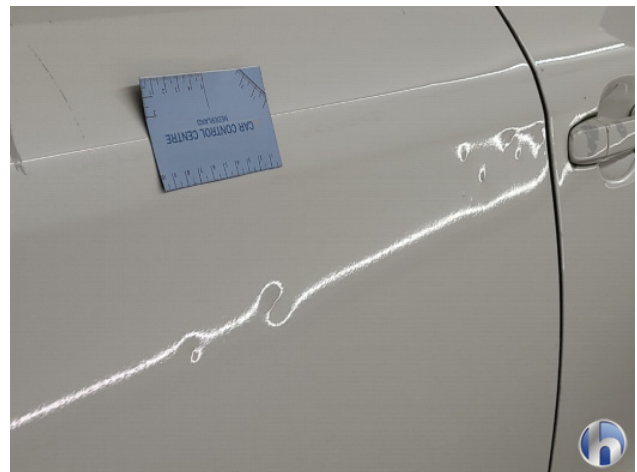
6. Portier achter - rechts  
**Deuk/deuken - Herstellen**

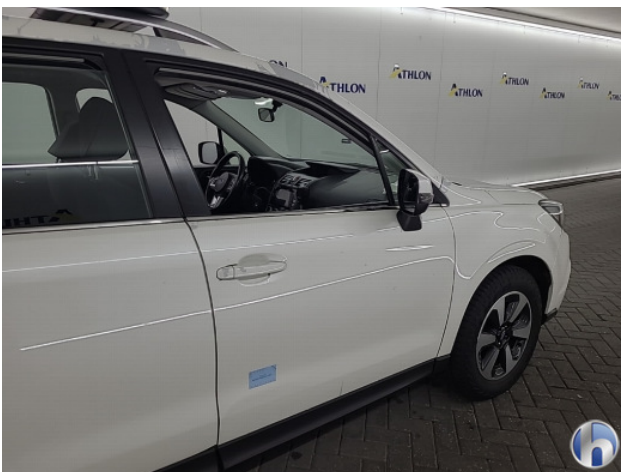
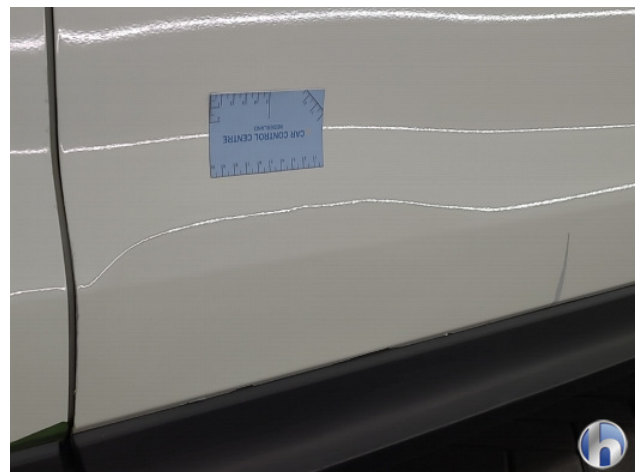
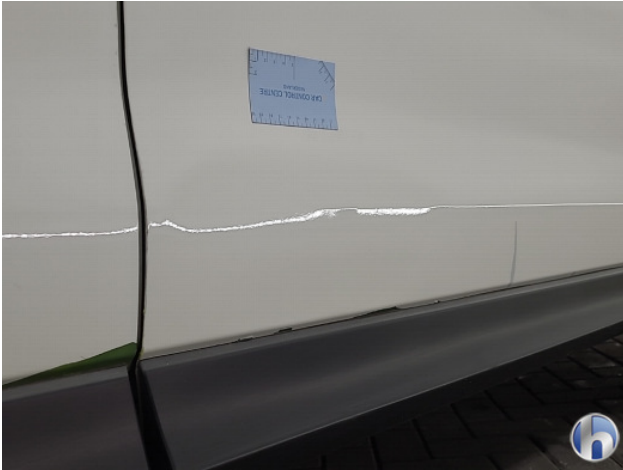
7. Portier voor - rechts  
**Deuk/deuken - Herstellen**

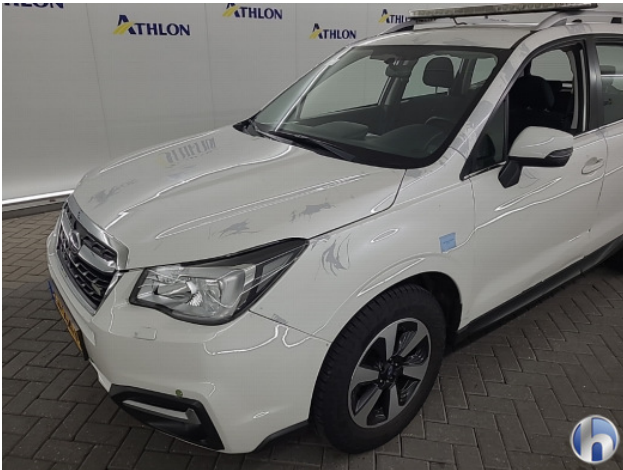
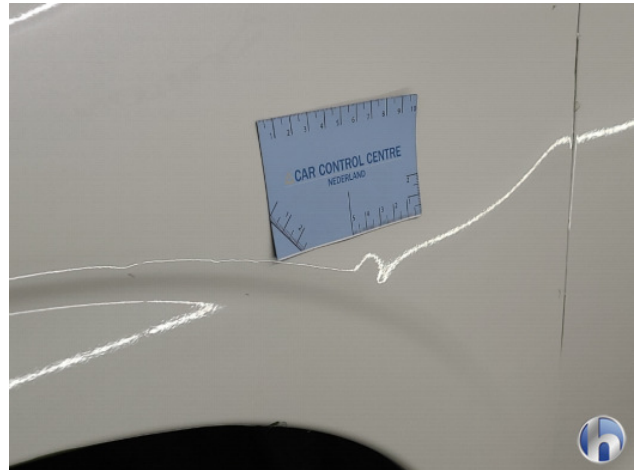
1. diverse  
Gebruikssporen - Aanvaardbaar
