Zustandsbericht / Minderwertgutachten

Auftraggeber ALD AutoLeasing D GmbH Kooperationen, Nedderfeld 95, 22529 Hamburg
Besichtigung 13.12.2024

Erstzulassung	23.11.2020	Fahrzeugart	Personenkraftwagen
Hersteller	Hyundai	Typ / Verkaufsbez.	Kona (OS)(2017->) / Kona Style / Style-Paket Elektro 2WD
Aufbauart	Geländewagen	Türen	5
Fahrzeug-Ident.-Nr.	TMAK381GFLJ020287	HSN / TSN	1349 / AFH
DAT Europa-Code®	013450330150002	DAT Marktindex	DE002 6102
Km-Stand abgelesen	62105	Nächste HU §29 StVZO	12 / 2025
Energiequelle / Kraftstoff	Elektro	Zylinderanzahl	/
Leistung (kW)	28	Schadstoffklasse:	2017/1151;WLTP;reine Elektrofz
Getriebe	Automatik /	Felgen	Leichtmetall
Farbe / Farbe	Chalk White / MET / Metallic / P6W / Weiß

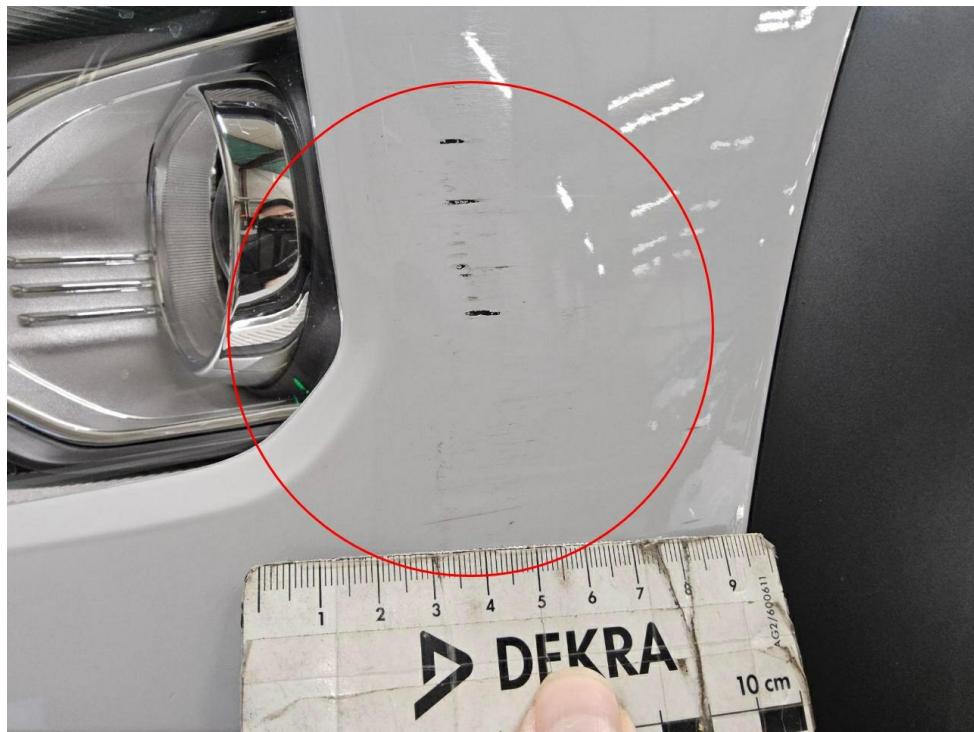
1. Sicherheitsgurt hinten links beschädigt,
erneuern (Bild 9)
2. Stoßfänger vorne Lackierung.
verschrammt, lackieren mit Lackaufbau
(Bild 7)

Bild 7 : Stoßfänger vorne Lackierung, verschrammt, lackieren mit Lackaufbau

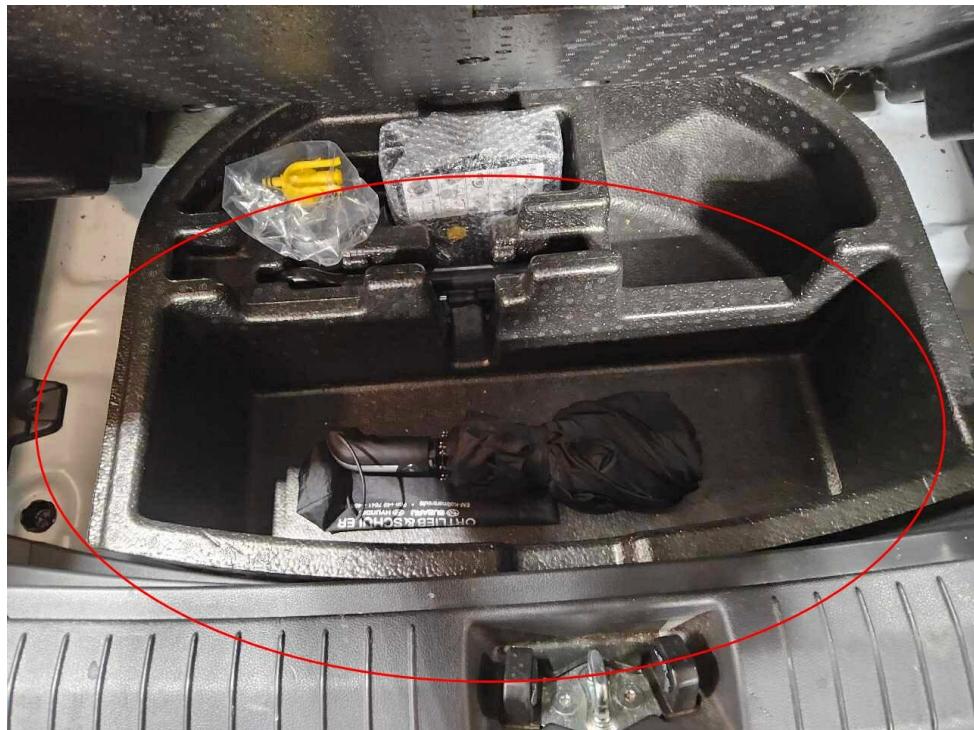
1. Ladekabel ICCB

Bild 8 : Ladekabel ICCB fehlt

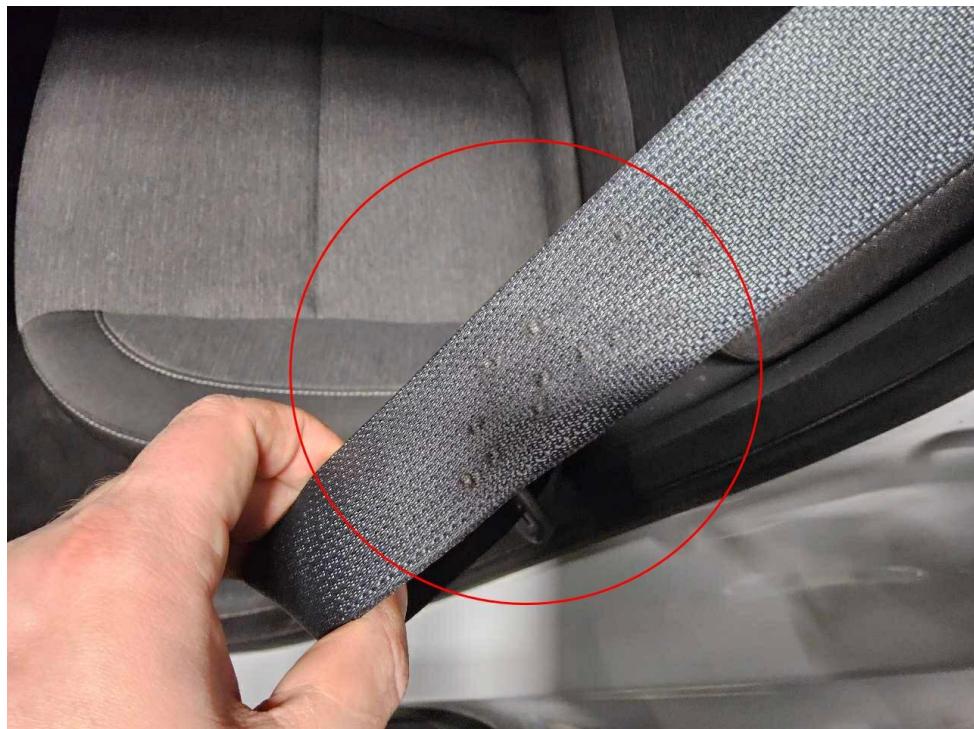
Bild 9 : Sicherheitsgurt hinten links beschädigt
