Athlon Verkaufsexpertise

Kunde :	Athlon Germany KD	Vertragsnummer :	12056608
Berichtsnummer :	0000000830468-DE949		
Amtl. Kennzeichen :	K-OI 8838

Opel Corsa F (2019->) Edition

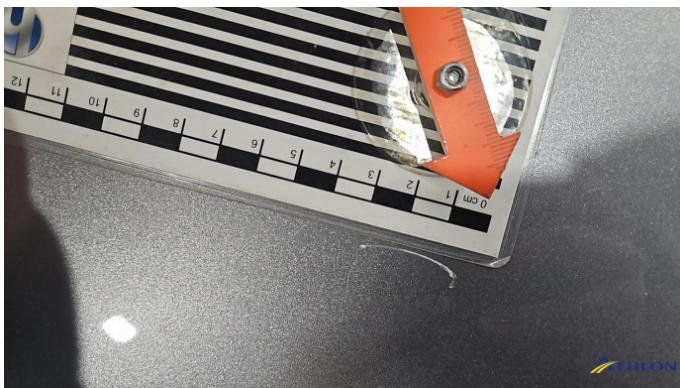
1. Motorhaube
Kratzer

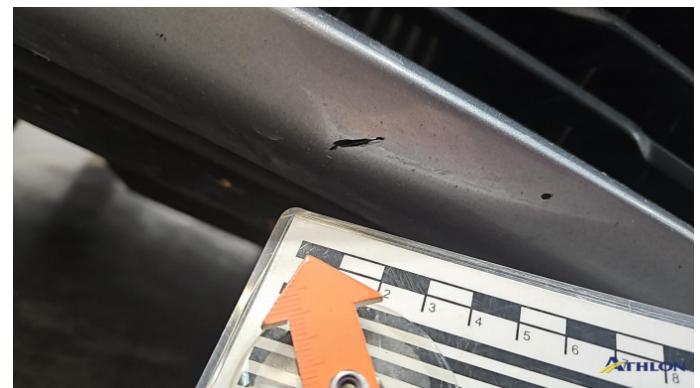
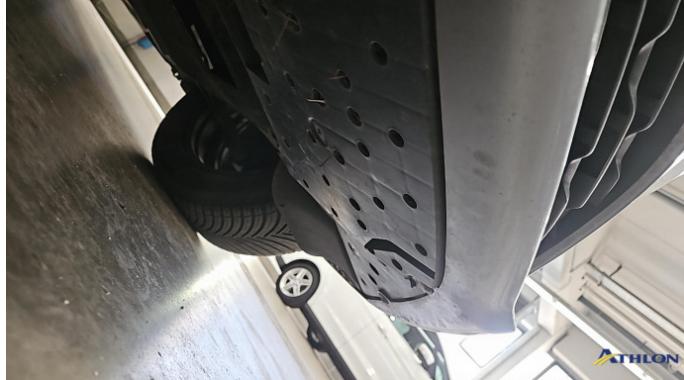
2. Stoßfänger Vorne
Kratzer

2. Stoßfänger Vorne

Kratzer

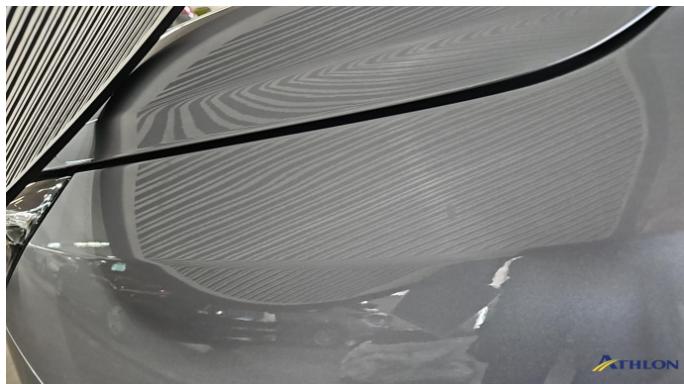
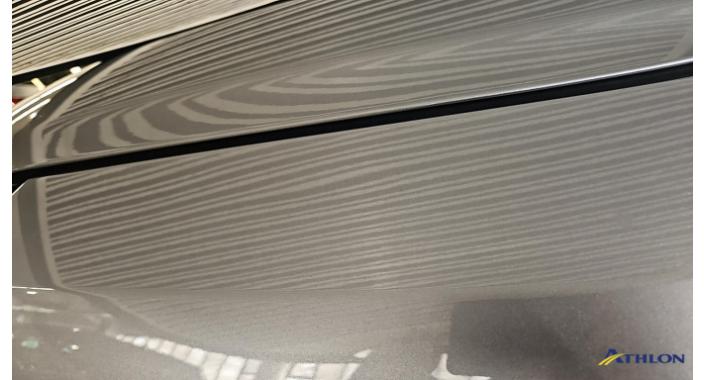
3. Kotflügel Vorne - Links

Verformt (leicht)

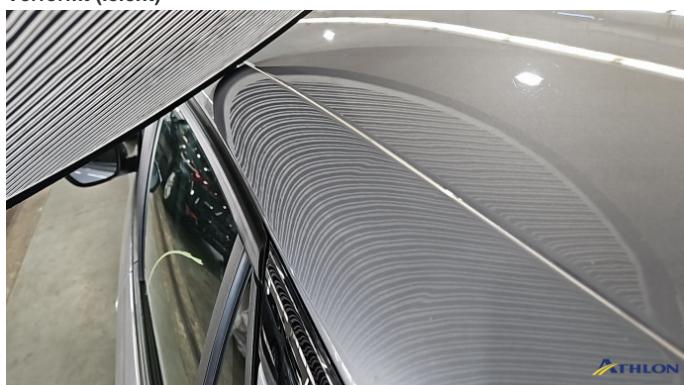
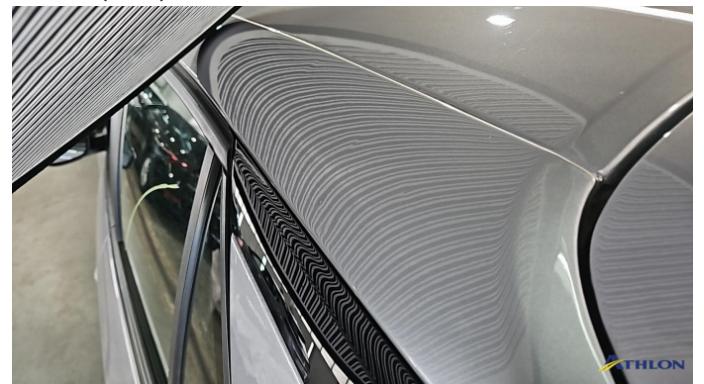
4. Dachrahmen - Links

Siehe Gutachten

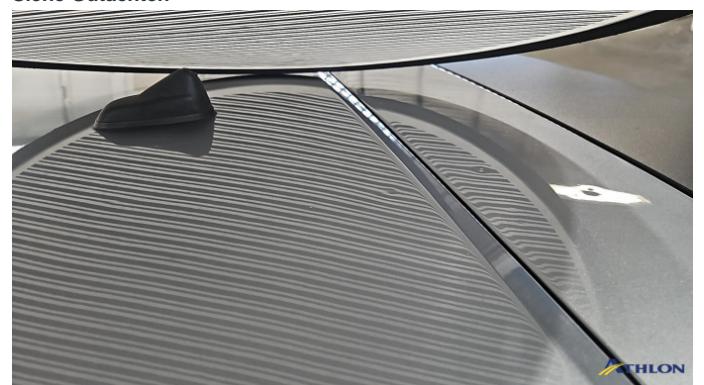
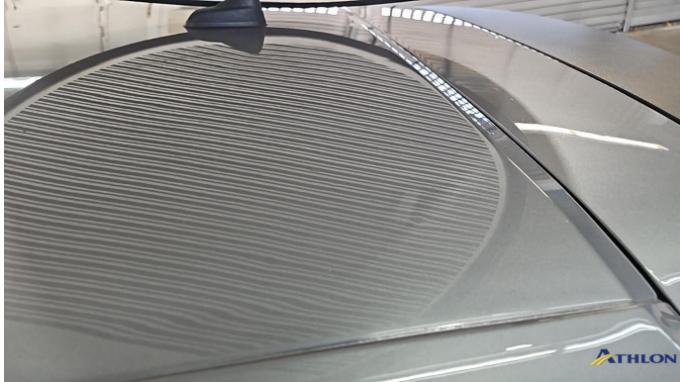
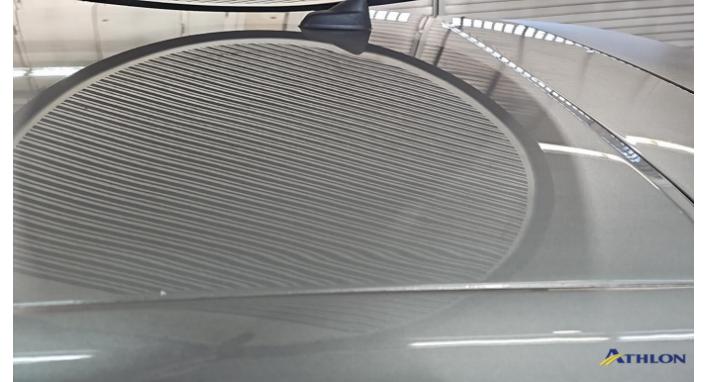
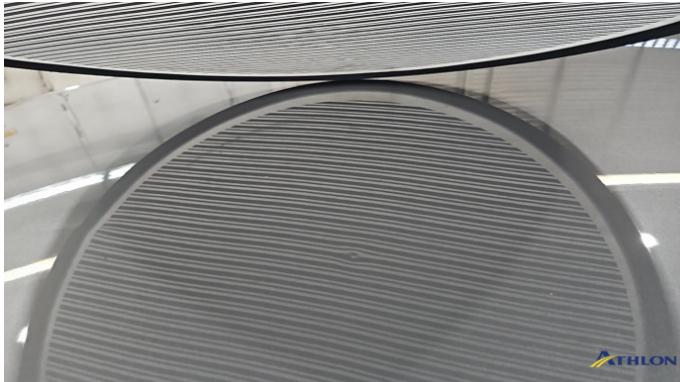
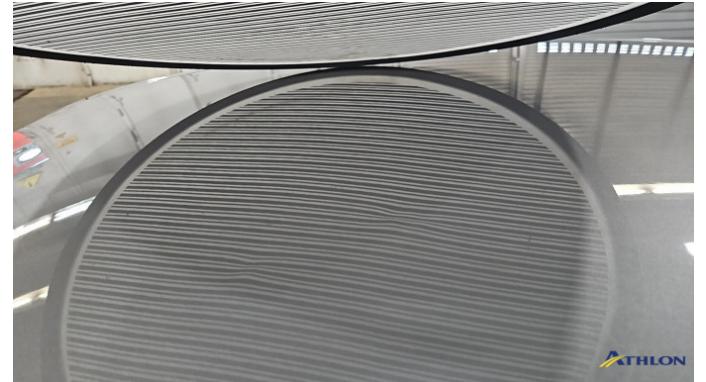
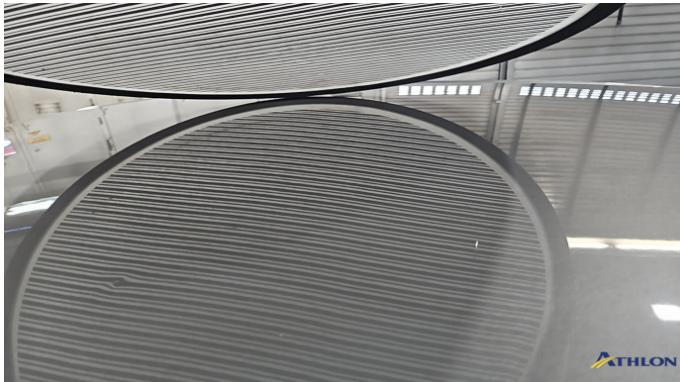
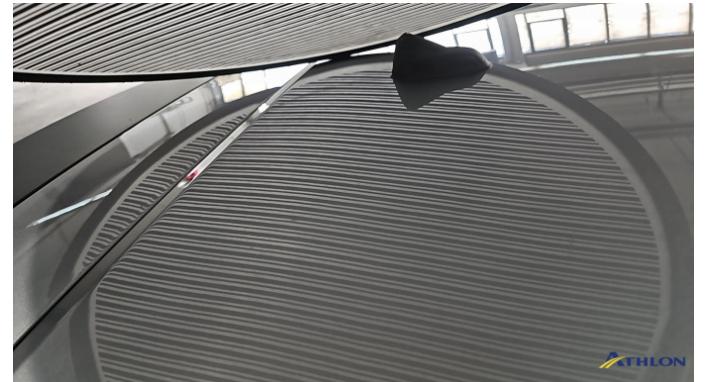
Sonstiges	
Bauteil	Schaden
19. Fahrzeug x5	Beklebt
20. Sitz - Vorne - Rechts	Verschmutzt (leicht)
21. Rep. Kosten	Siehe Gutachten
Hagelschaden

5. Dach

Siehe Gutachten

5. Dach
Siehe Gutachten

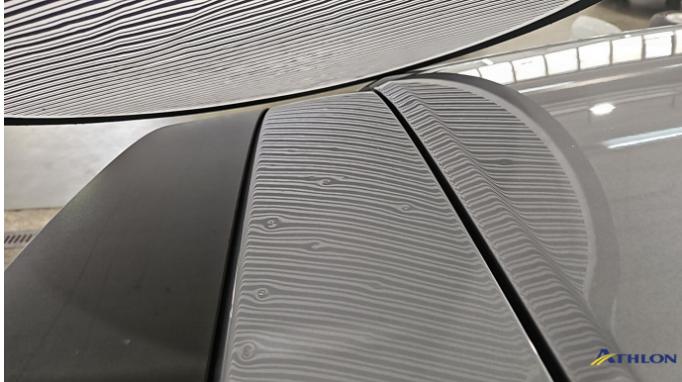
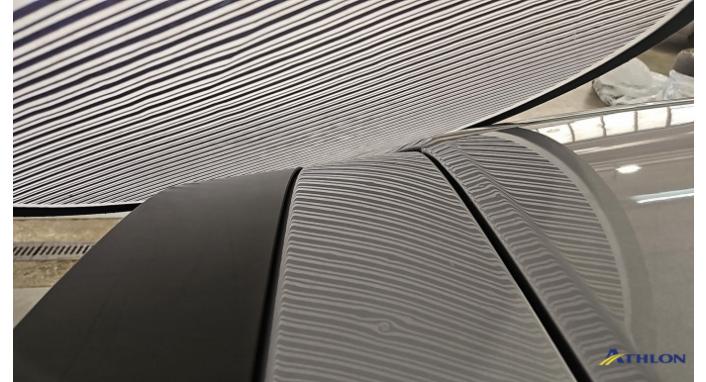
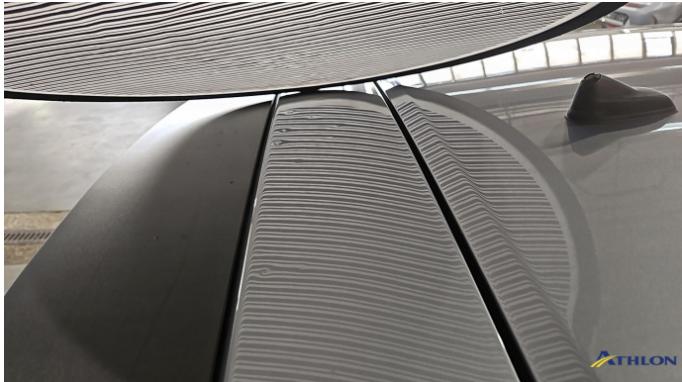
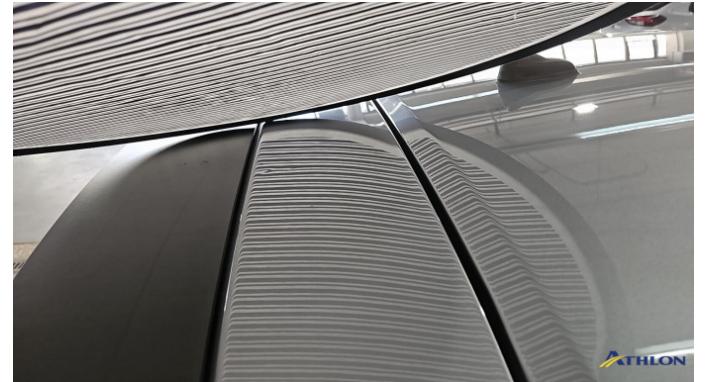
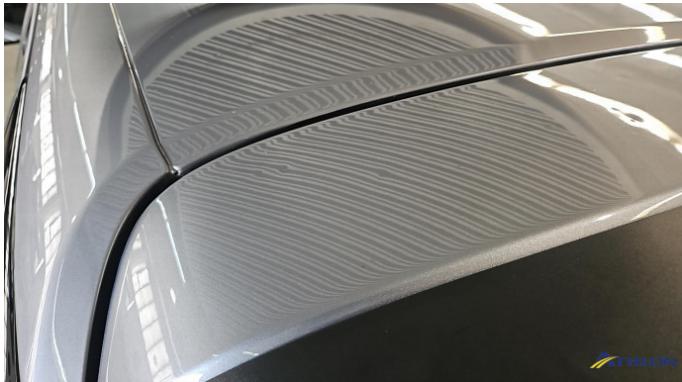
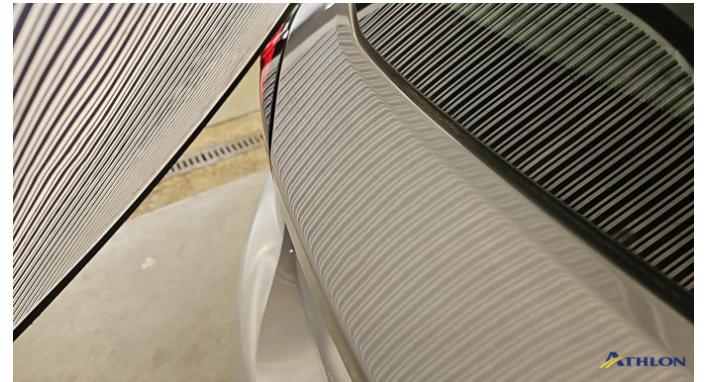
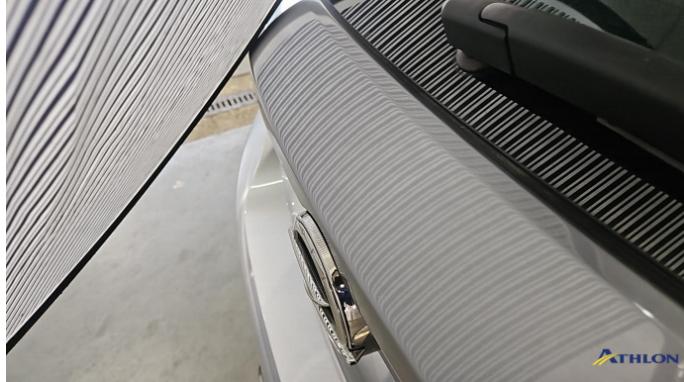
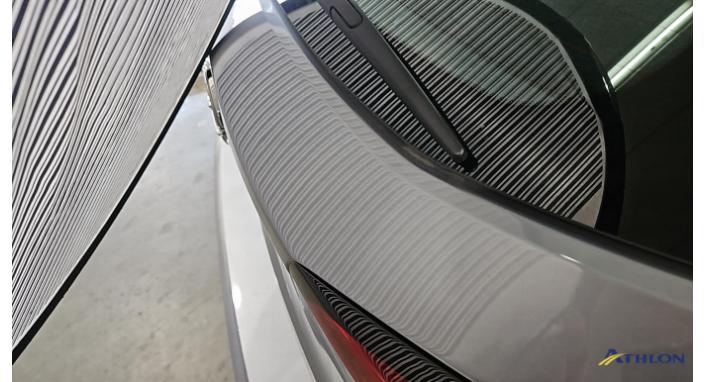
6. Heckklappe
Siehe Gutachten

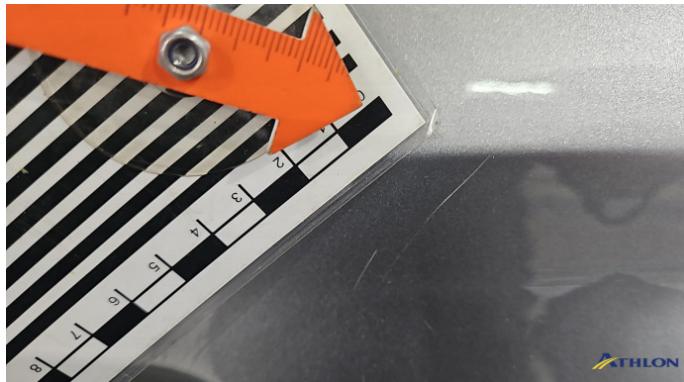
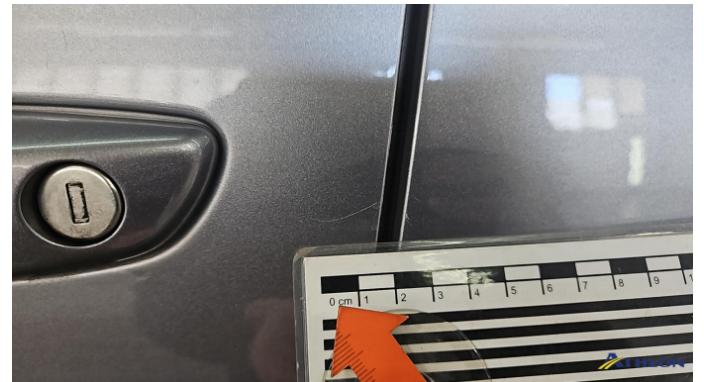
7. Tür Vorne - Links
Kratzer

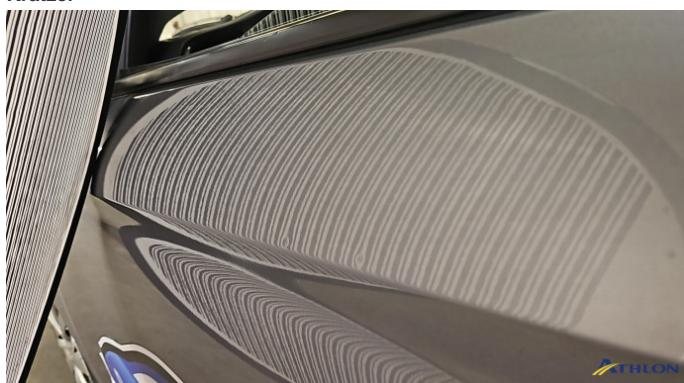
8. Tür Vorne - Links
Siehe Gutachten

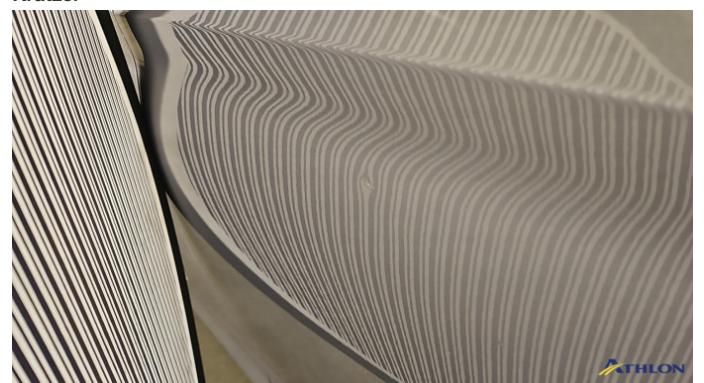
9. Tür Hinten - Links
1 Delle

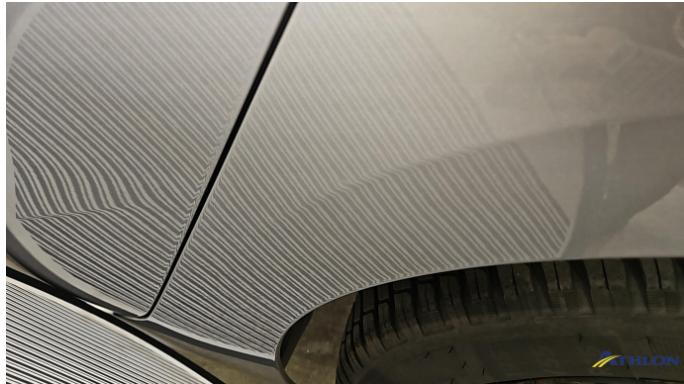
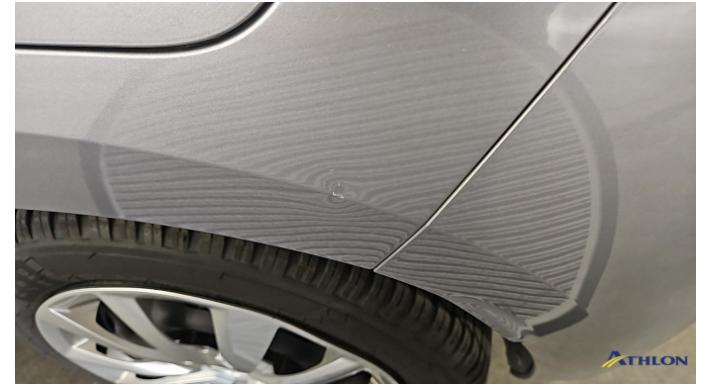
10. Seitenwand - Hinten - Links

Verformt (leicht)

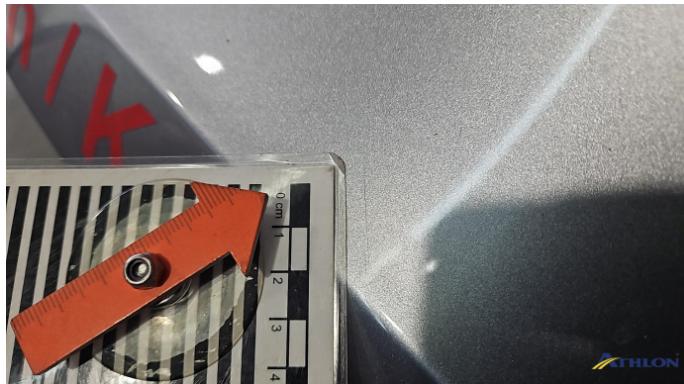
11. Heckklappe

Kratzer

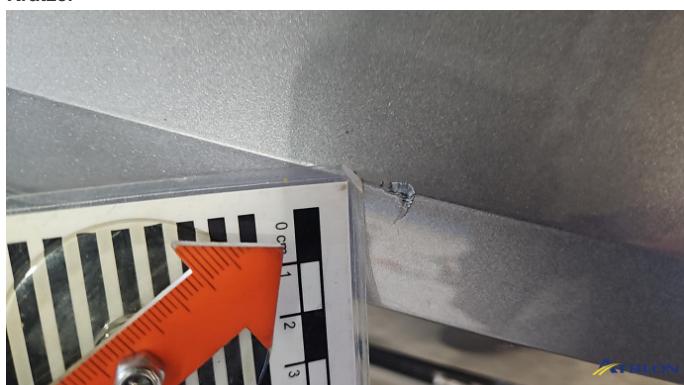
13. Stoßfänger Hinter

Kratzer

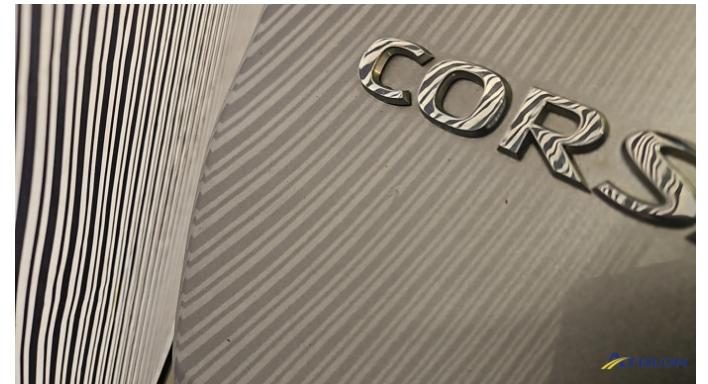
12. Heckklappe

Nachlackiert

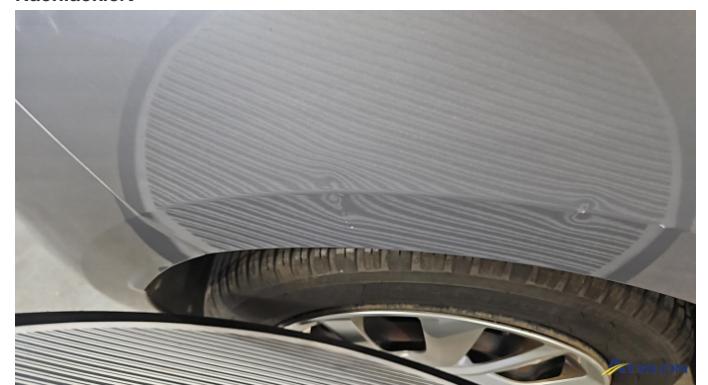
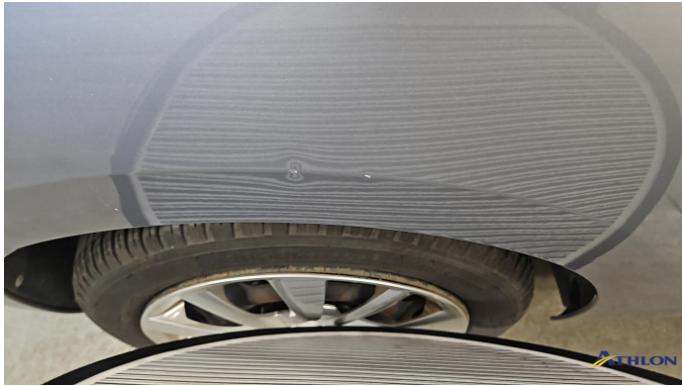
14. Seitenwand - Hinten - Rechts

Verformt (leicht)

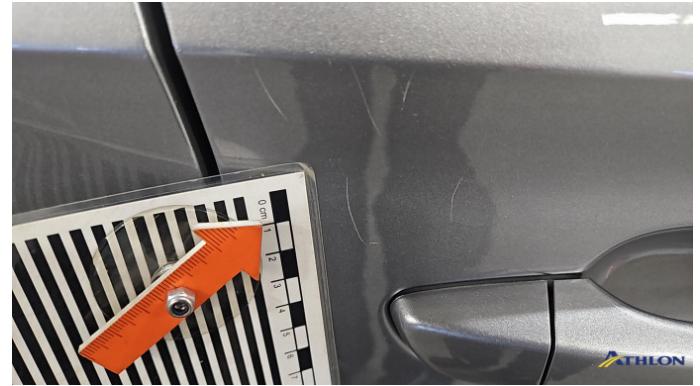
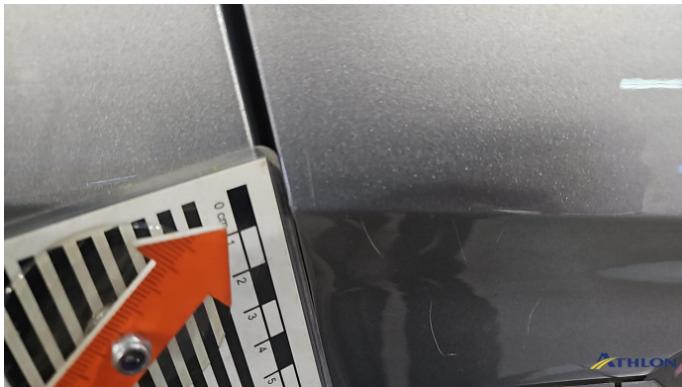
15. Tür Vorne - Rechts

Kratzer

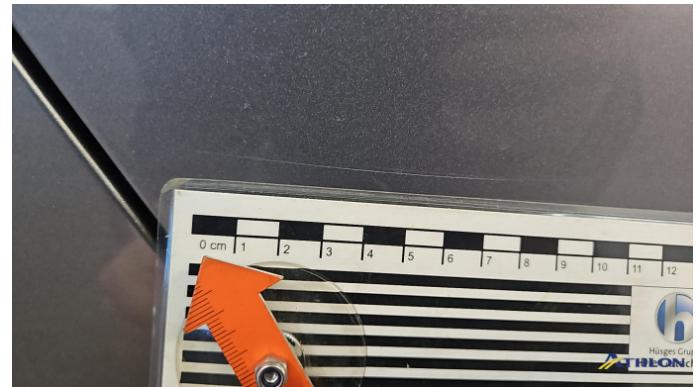
16. Tür Hinten - Rechts

Kratzer

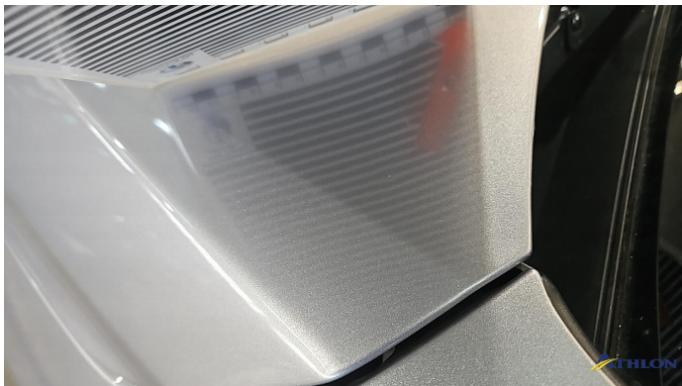
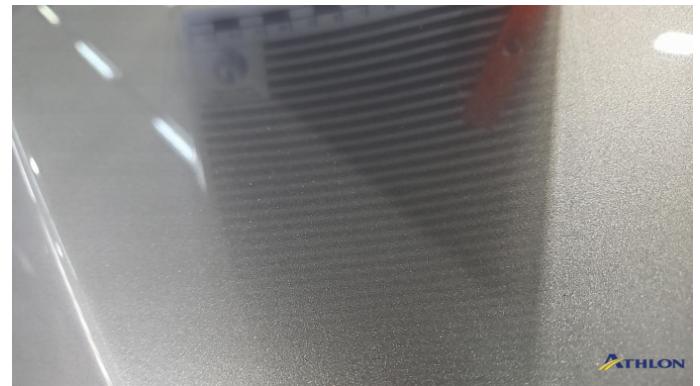
17. Motorhaube

Siehe Gutachten

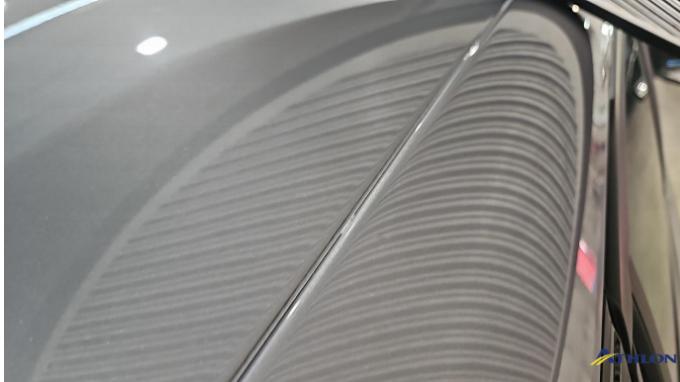
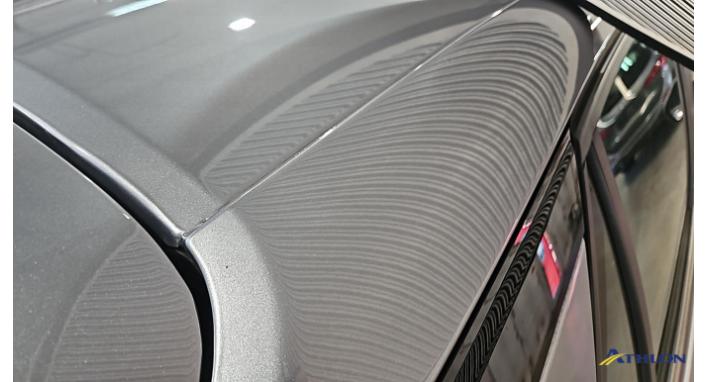
18. Dachrahmen - Rechts

Siehe Gutachten

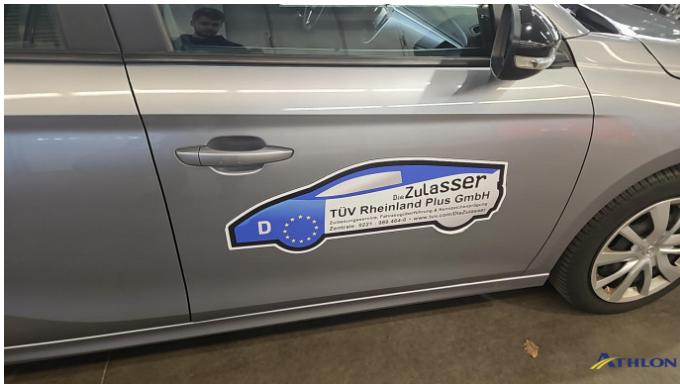
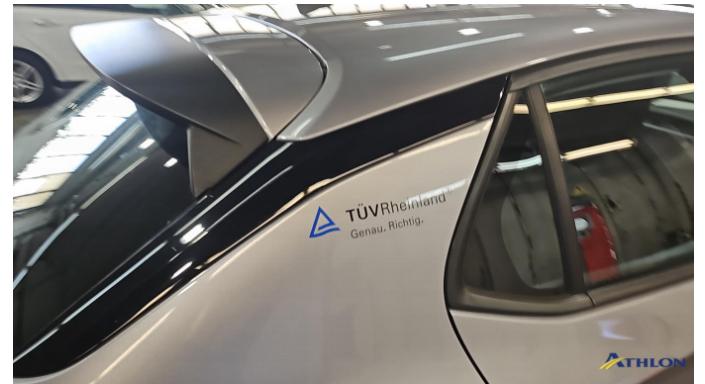
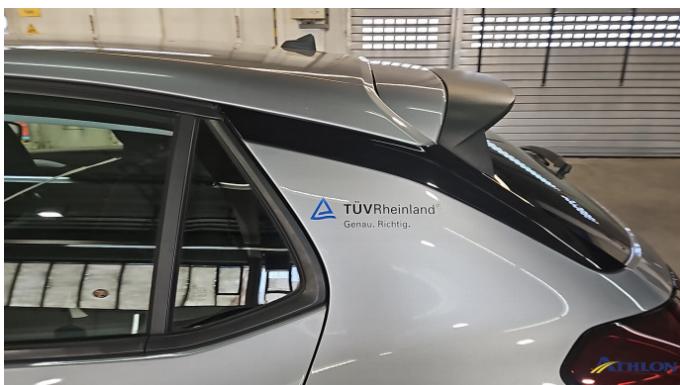
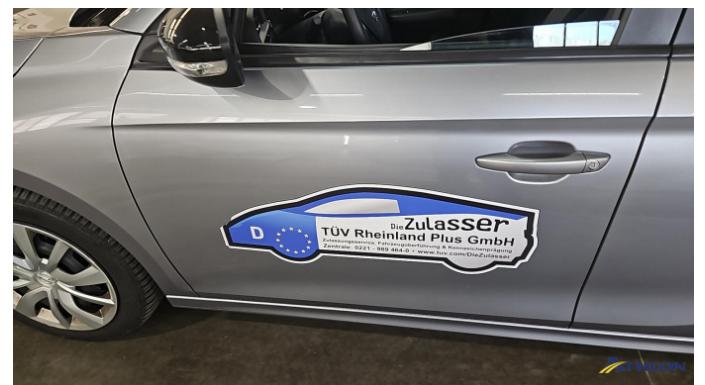
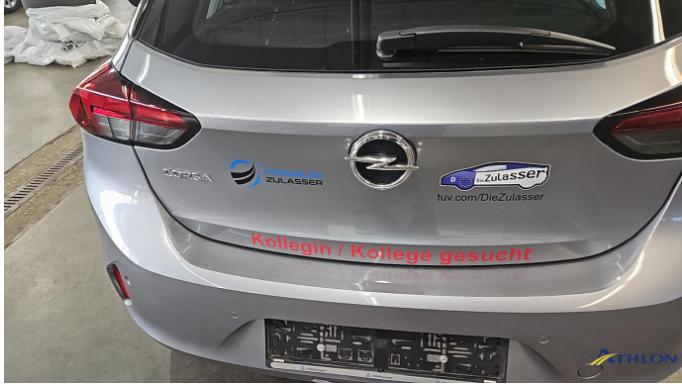
19. Fahrzeug x5

Beklebt

19. Fahrzeug x5
Beklebt

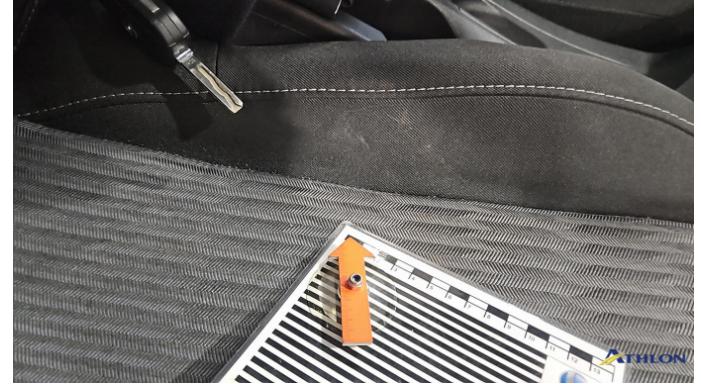
20. Sitz - Vorne - Rechts
Verschmutzt (leicht)
