# Zustandsbericht / Minderwertgutachten

Auftraggeber ALD AutoLeasing D GmbH Ford Lease, Nedderfeld 95, 22529 Hamburg  
Besichtigung 17.02.2025

Erstzulassung	18.02.2021	Fahrzeugart	Personenkraftwagen
Hersteller	Ford	Typ / Verkaufsbez.	Kuga (2020->) / Kuga 2.5 Duratec Plug-in-Hybrid PHEV ST-Line X (EU)
Aufbauart	Geländewagen	Türen	5
Fahrzeug-Ident.-Nr.	WF0FXXWPMHLL46332	HSN / TSN	8566 / BTM
DAT Europa-Code®	012851020220001	DAT Marktindex	DE001 6114
Km-Stand abgelesen	21745	Nächste HU §29 StVZO	02 / 2026
Energiequelle / Kraftstoff	Hybr.B/E ext.aufl.	Zylinderanzahl	4 /
Leistung (kW)	112	Hubraum (ccm)	2488
Schadstoffklasse:	EURO6;WLTP;DG;PI/CI; M,Getriebe		Automatik /
Felgen	N1 I		
	Leichtmetall	Farbe	Rot / Metallic / PN4HQ0
		Es wird unterstellt, dass die Gesamtaufleistung dem abgelesenen Km-Stand entspricht.

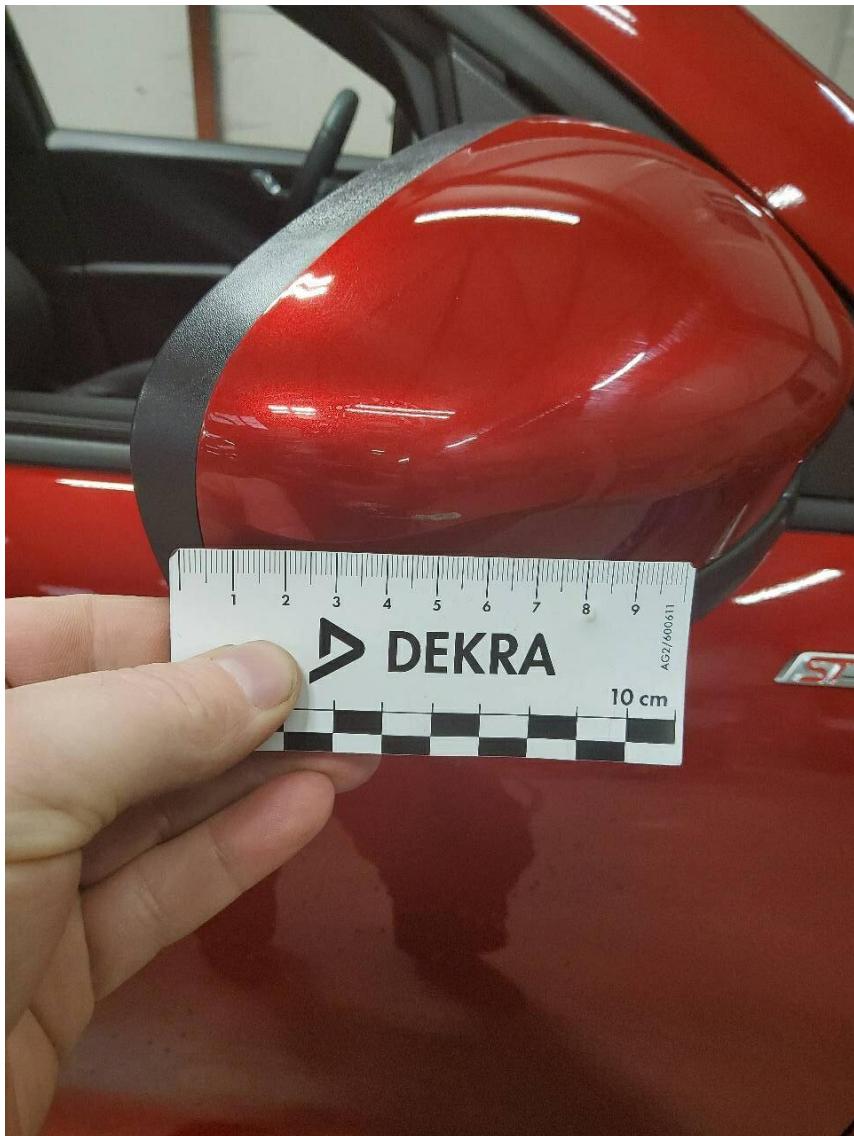
Bild 6 : Außenspiegel rechts Kratzer

1. Außenspiegel rechts Kratzer, smart repair (Bild 6)
2. Tür vorne rechts Kratzer, smart repair (Bild 7)
3. Stoßfänger hinten Kratzer, smart repair (Bild 8)

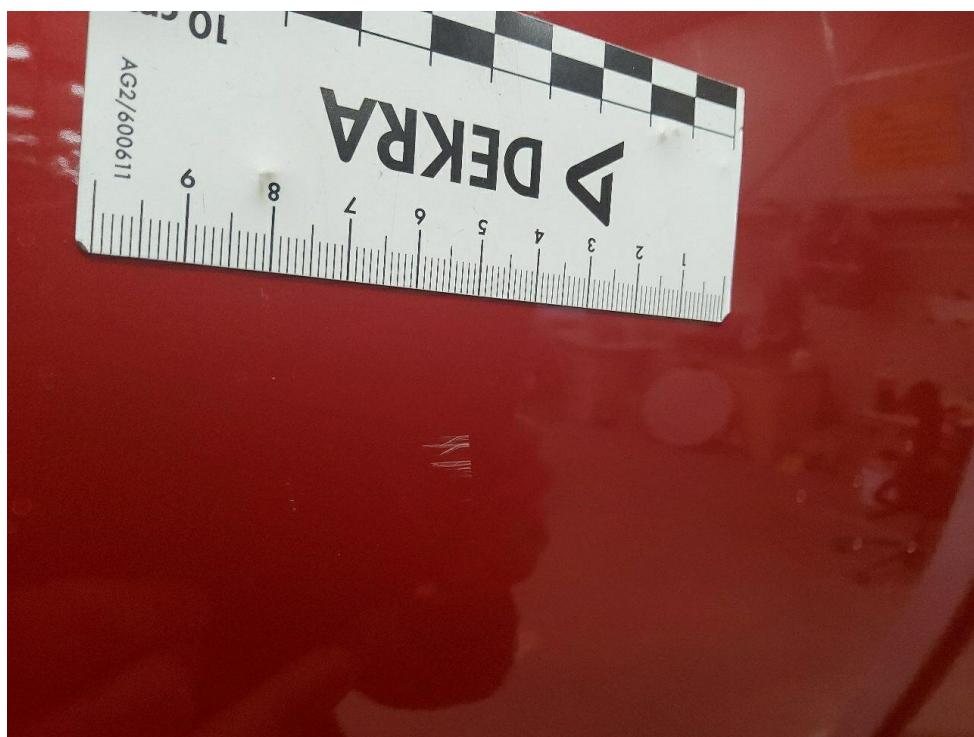
Bild 7 : Tür vorne rechts Kratzer

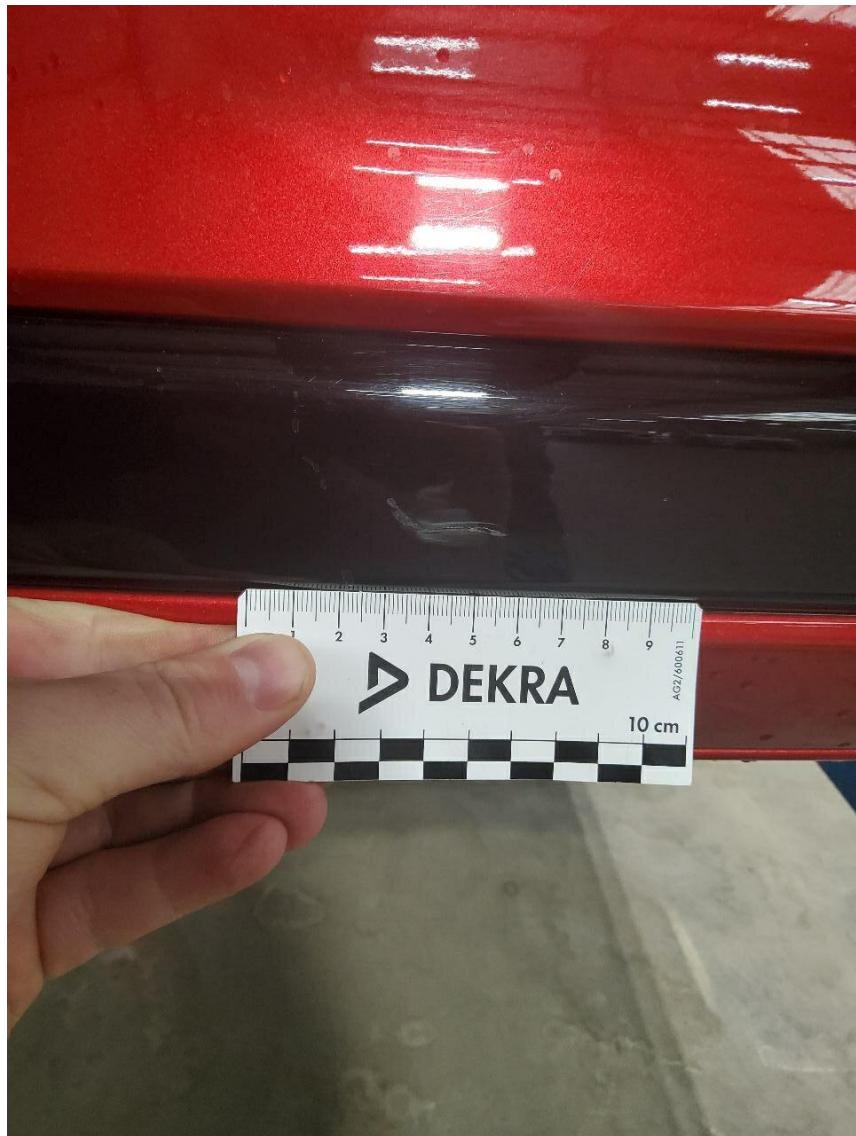
Bild 8 : Stoßfänger hinten Kratzer
