## Inname rapport

Order nummer: 0000000826110-NL876  
 Inspectie locatie: Veluwezoom 4 , 1327 AG ALMERE  
 Inspectie datum: 04.03.2025  
 Kenteken: G-402-VZ

#### Tesla Model 3;Sedan;Electric;Automatic;Blue

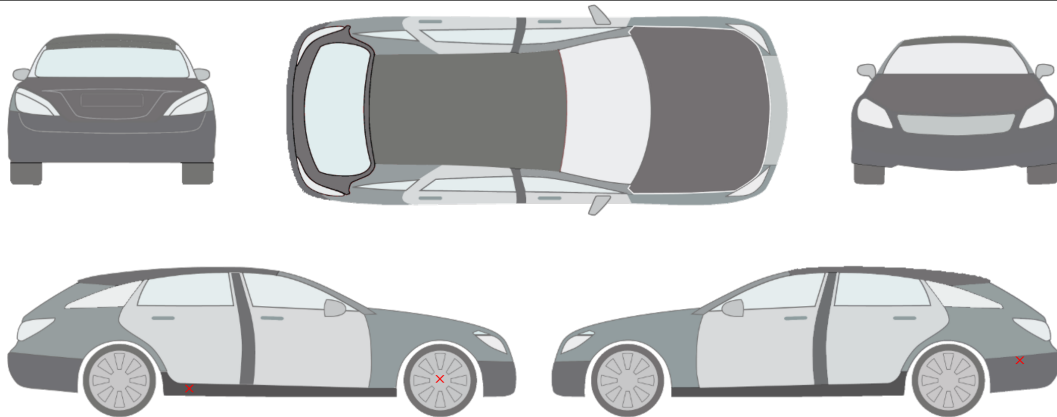
- 1.) Achterbumper | Schaafplek
- 2.) Dorpel - rechts | Deuk/deuken
- 3.) Velg voor - rechts | Beschadigd
- 4.) oneffenheden lakwerk | Gebruikssporen
- 5.) diverse | Gebruikssporen

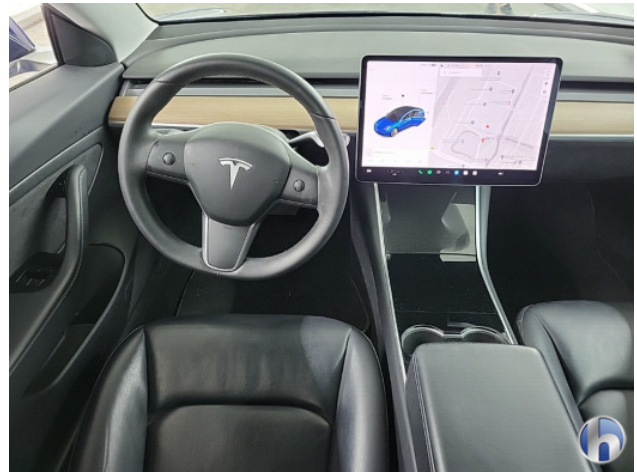
Dashboardoverzicht

Olieverlies: niet mogelijk; Dashboardoverzicht: in orde; Remsysteem: in orde; Koppeling: Niet beschikbaar; Draaiende motor: in orde;  
 Schokbreker: in orde; Proefrit: In orde; Transmissie: in orde;
